I terremoti a Sulmona: indagini
di sismologia storica per la
microzonazione sismica

Quaderni di Geofisica

I terremoti a Sulmona: indagini di sismologia storica per la microzonazione sismica

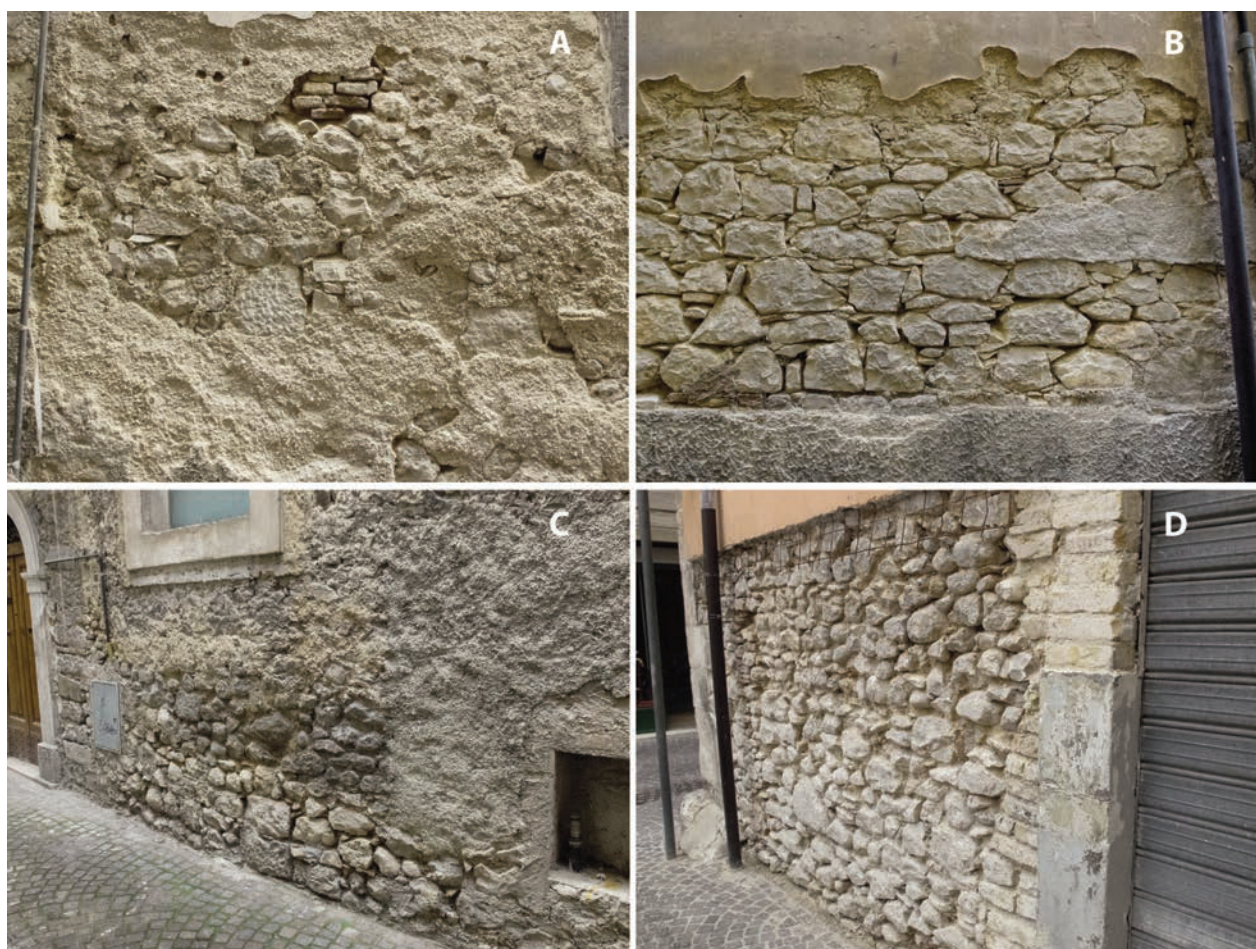
Figura 4 Caratteristiche murarie degli edifici del centro storico di Sulmona (si veda la figura 1 per l'ubicazione): a) via Peligna; b) vico Odorisio; c) via G. Quatrario; d) vico Merlino.

Figure 4 Wall characteristics of the buildings in the old town centre (see figure 1 for location): a) via Peligna; b) vico Odorisio; c) via G. Quatrario; d) vico Merlino.

presenti la ricostruzione post-sisma del 1706, ma è evidente che, al di là delle cause, l'attuale tessuto edilizio si presenta – dal punto di vista della cronologia degli impianti – piuttosto omogeneo. Anche la tipologia muraria – muri di grande spessore, in pietra, con elementi di varie forme e dimensioni e talora innesti di mattoni (Fig. 4) – è praticamente la stessa all'interno dell'intero centro storico [Giannantonio, 1988].

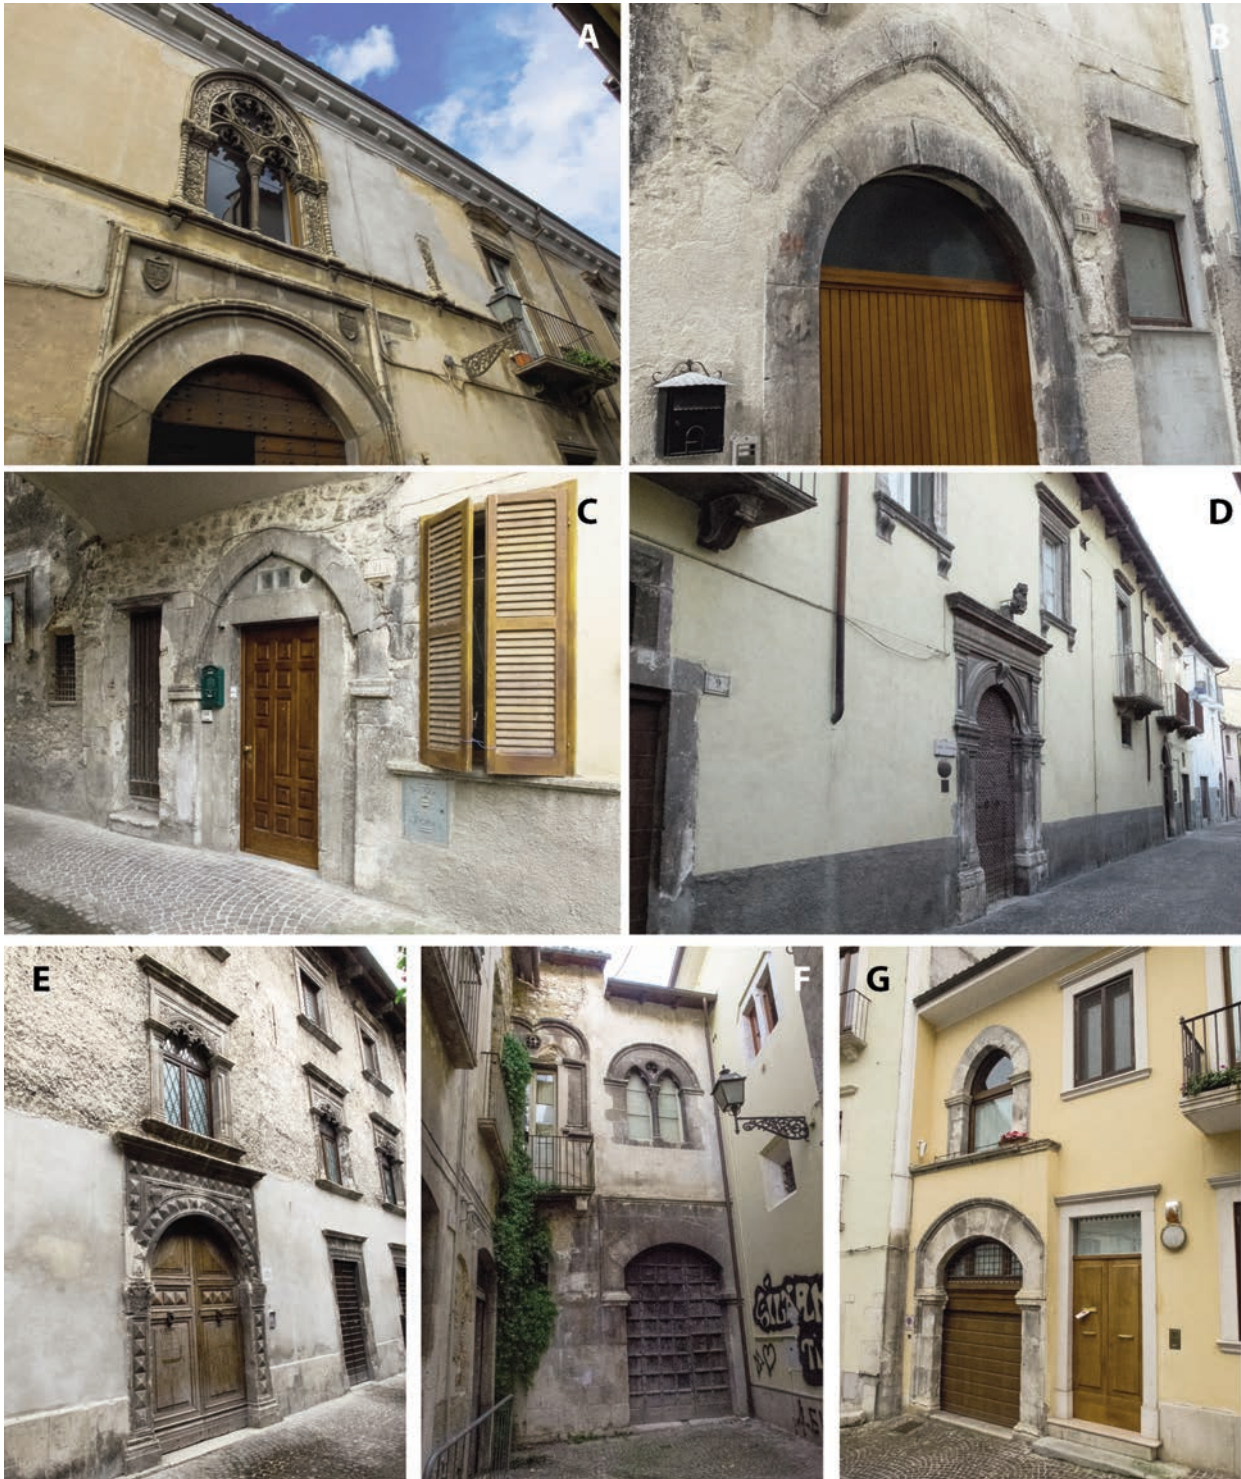
Figura 5 Elementi architettonici preesistenti al terremoto del 1706 (si veda la figura 1 per l'ubicazione): a) Settore superiore della facciata del Palazzo Tabassi in via E. Ciofano; b) via Acuti; c) via G. Quatrario; d) Palazzo Capograssi in via Papa Innocenzo VII; e) Palazzo Liberati in via Peligna; f) Palazzo Sanità in corso Ovidio (tratto settentrionale); g) Largo Mazara.

Figure 5 Architectural features pre-existing to the 1706 earthquake (see figure 1 for location): a) Upper portion of the facade of Palazzo Tabassi in Via E. Ciofano; b) Via Acuti; c) Via G. Quatrario; d) Palazzo Capograssi in Via Papa Innocenzo VII; e) Palazzo Liberati in Via Peligna; f) Palazzo Sanità in Corso Ovidio (northern sector); g) Largo Mazara.

Si potrà notare comunque, nel settore centro-settentrionale (Fig. 1), la persistenza di elementi architettonici (in genere portali e finestre) precedenti al 1706 – in parte inglobati nei rifacimenti successivi – con una frequenza non riscontrabile nei borghi meridionali (Fig. 5). Ciò significa che, mediamente, emergenze di lacerti murari più antichi del secolo XVIII caratterizzano il settore centro-settentrionale più che quelli meridionali. Si potrà vedere, nel prosieguo, che la maggiore presenza di emergenze pre-settecentesche nella citata porzione del centro storico non sembra avere avuto effetti particolari sulla distribuzione del danno.

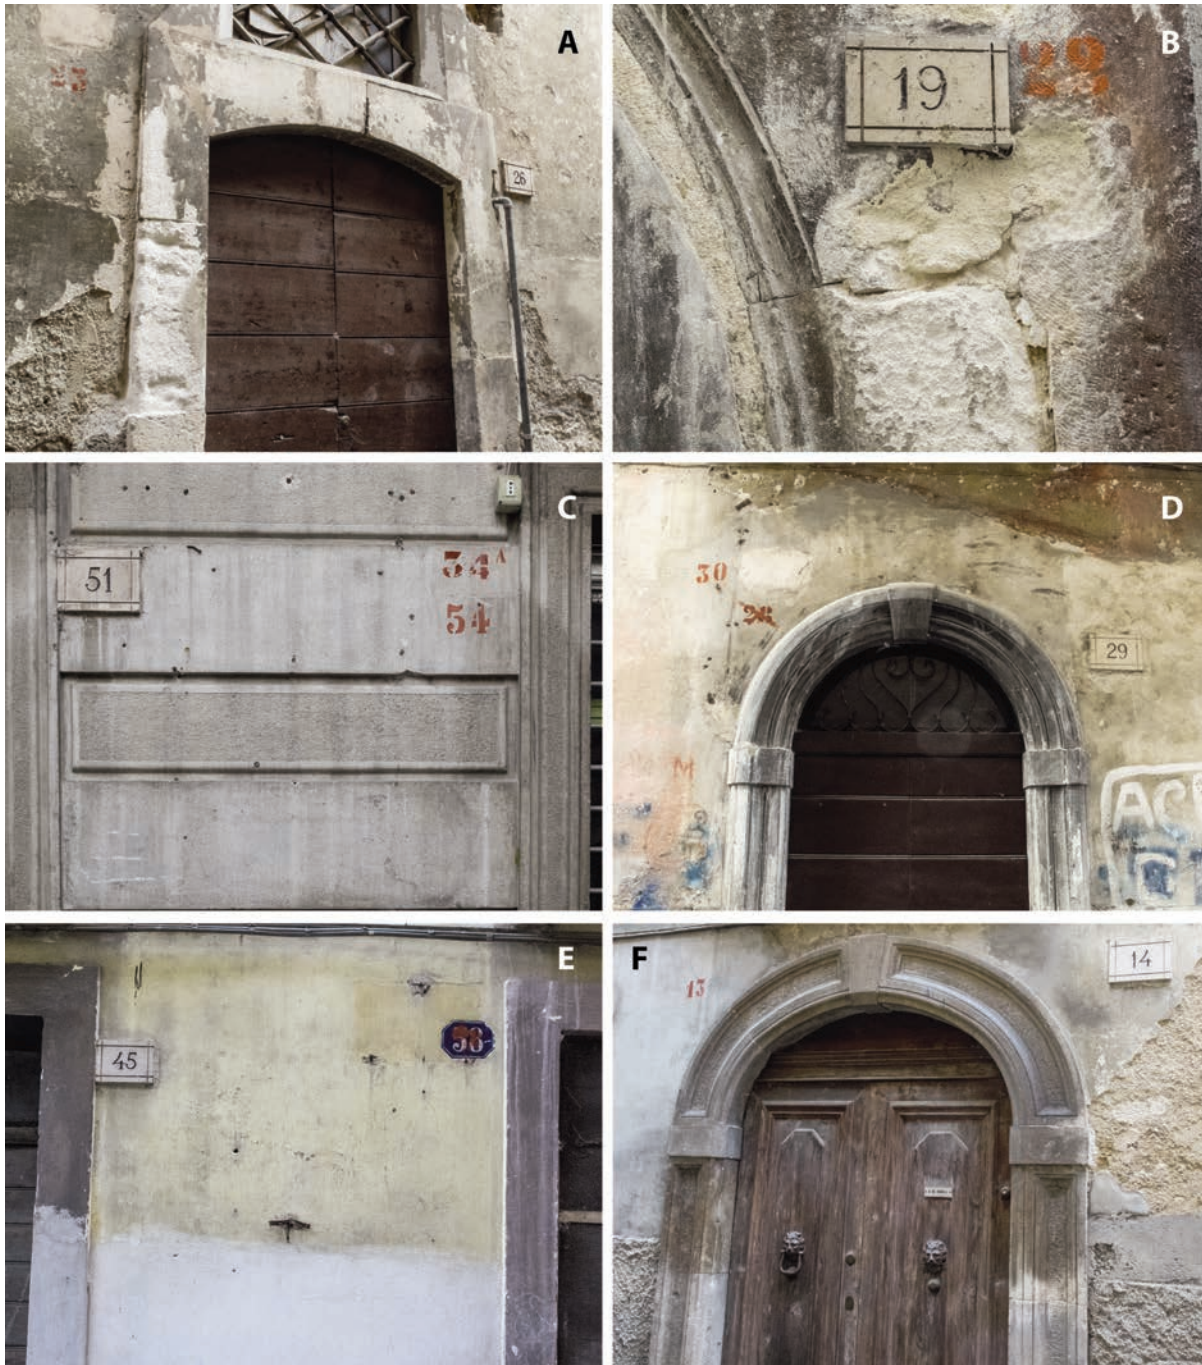
Figura

9 Variazione dei numeri civici nel corso del XX secolo (si veda la figura 1 per l'ubicazione): a) via San Cosimo; b) via Acuti; c) Corso Ovidio; d) via G. Quatrario; e) via Probo Mariano; f) via Vella.

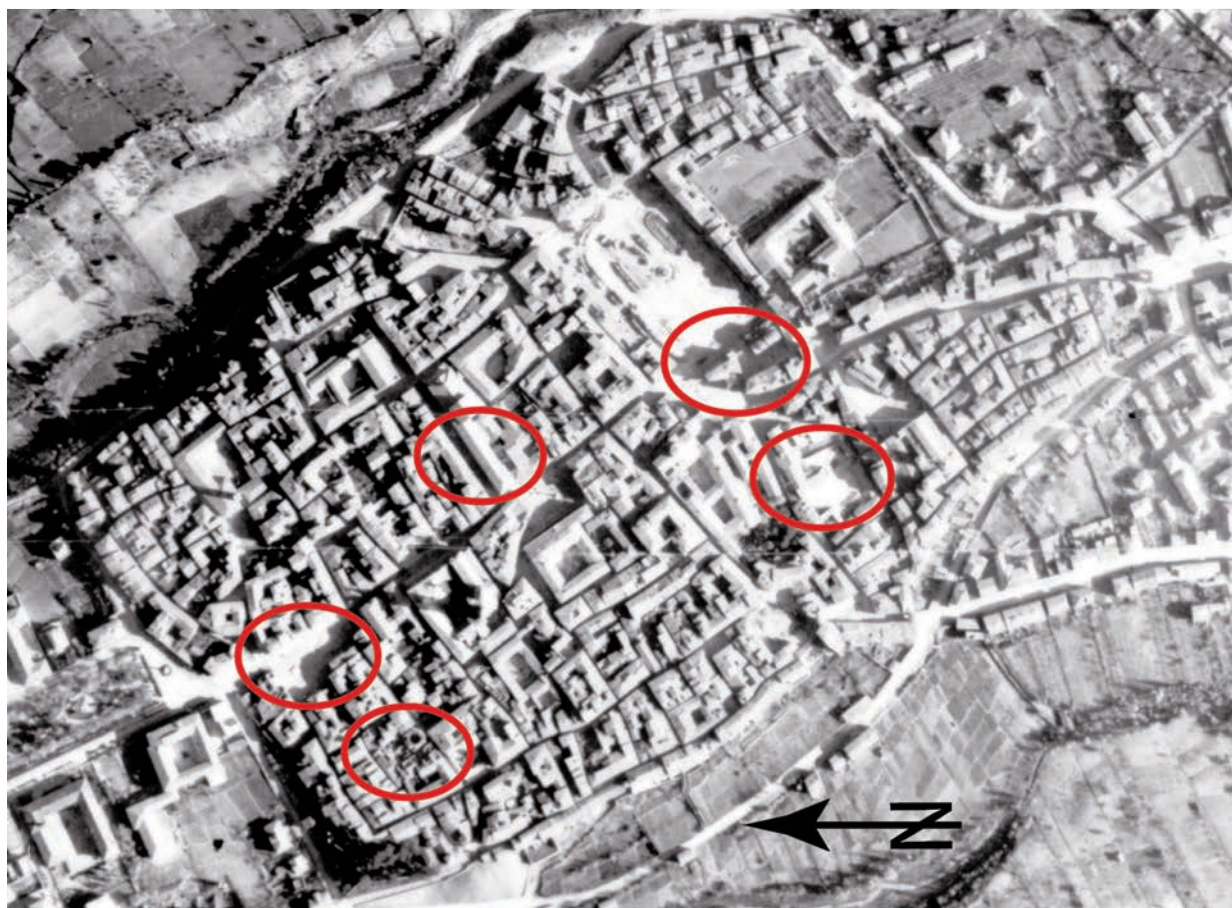
Figura 10 Il centro storico di Sulmona in una ripresa aerea del 1943 (Istituto Centrale per il Catalogo e la Documentazione, Aerofototeca Nazionale). Sono evidenziate le aree in cui fabbricati, presenti nella prima metà del XX secolo, oggi non sono più ravvisabili. Si noti che nel settore più settentrionale tra quelli evidenziati, lungo il Corso Ovidio, gli abbattimenti di edifici erano già stati effettuati alla data della ripresa aerea.

Figure 10 The old town centre of Sulmona in an aerial photograph of 1943 (Istituto Centrale per il Catalogo e la Documentazione, Aerofototeca Nazionale). The red ellipses indicate areas with buildings which are no more present in the modern fabric of the city. Please note that in the northernmost sector, along Corso Ovidio, the demolition of buildings was already made at the time of the aerial shot. In the whole, the picture illustrates the moderate changes occurred after the first decades of the 20th century, i.e. after the 1915 and 1933 earthquakes.

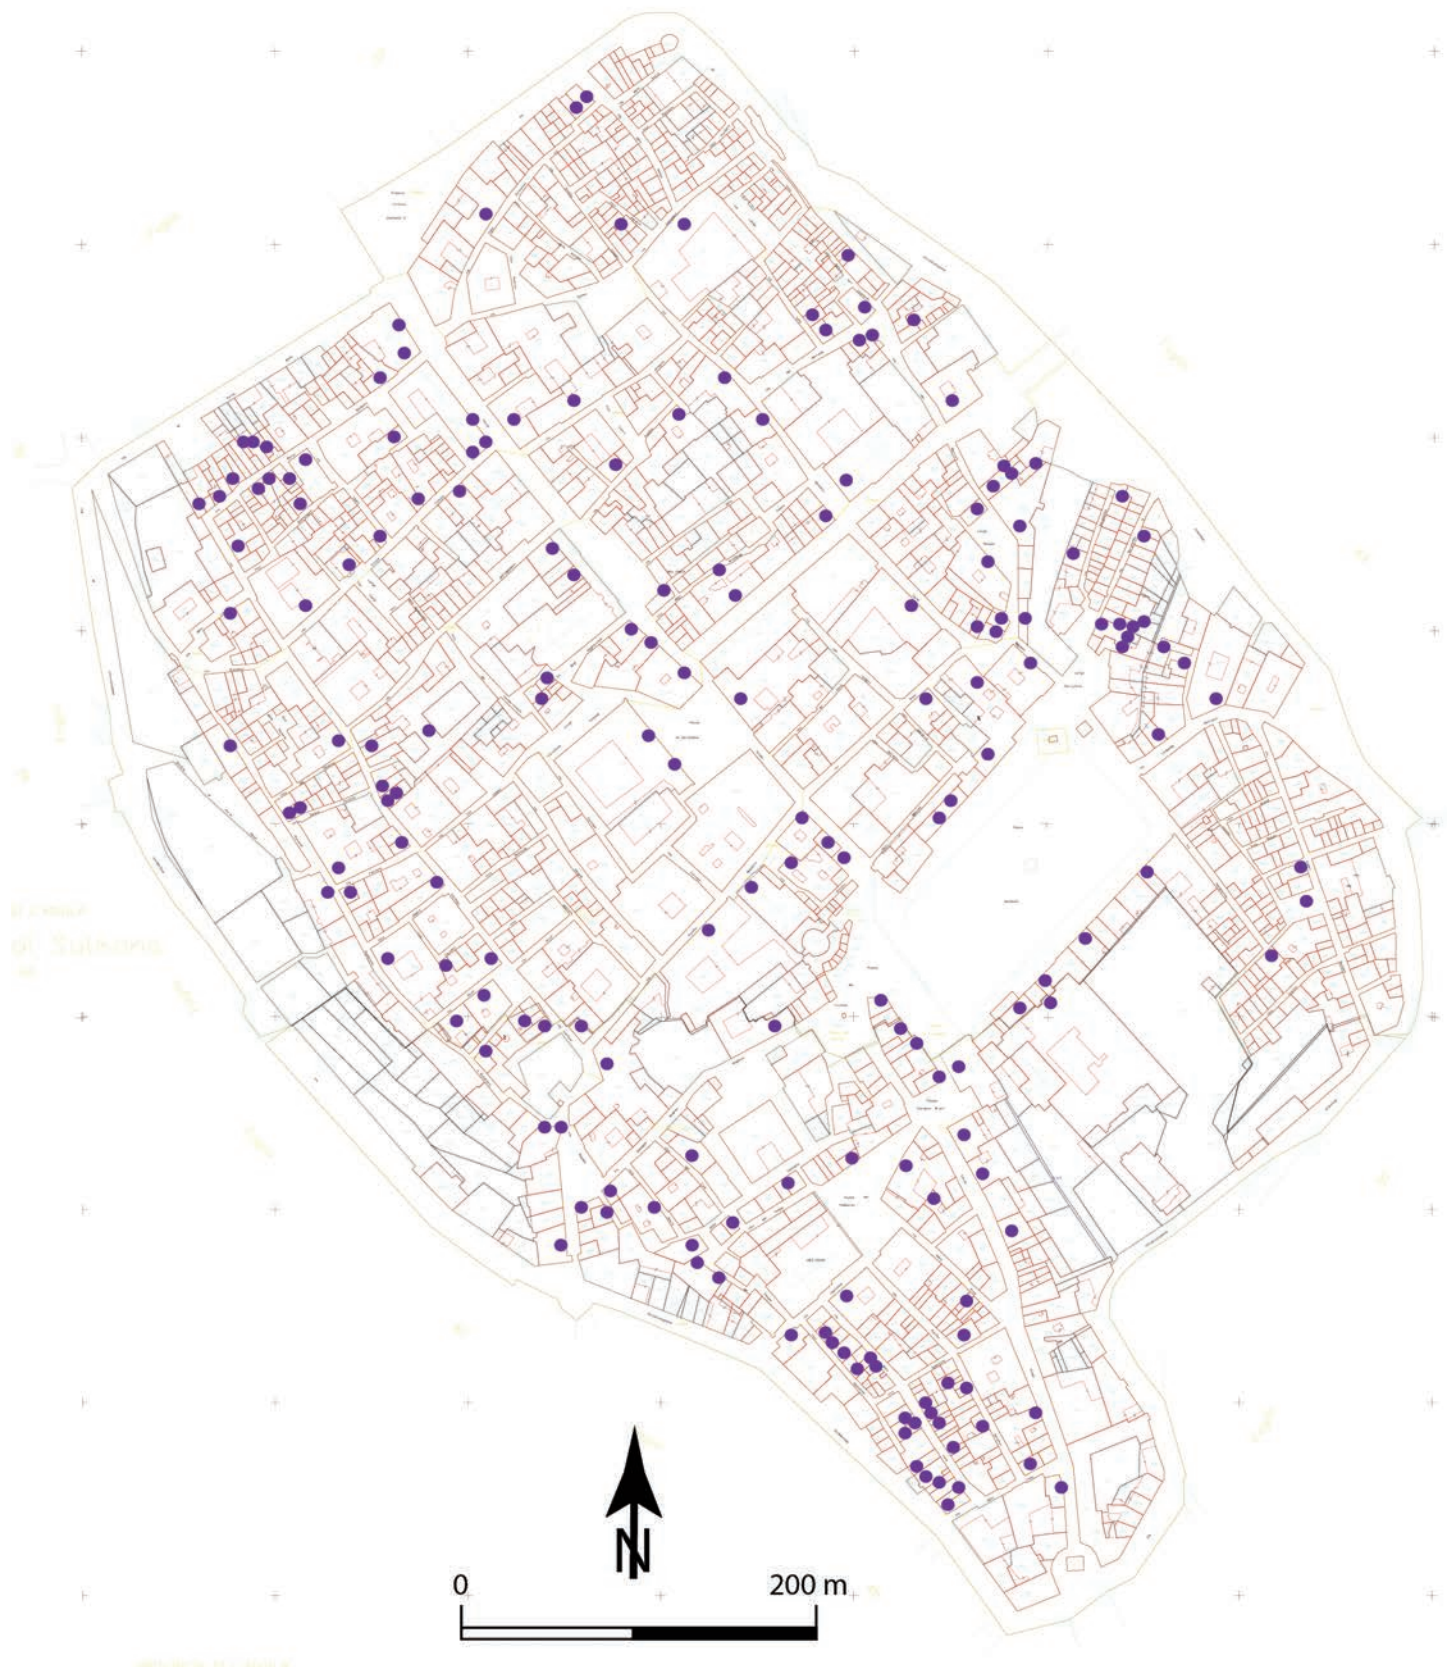
Figura 12 Distribuzione del danno nel centro storico di Sulmona: terremoto del 1915.
Figure 12 Damage distribution in the old town centre of Sulmona, due to the 1915 earthquake.

Per tutti i terremoti analizzati non si evidenziano netti addensamenti di danni in specifiche aree cittadine. Tuttavia, nel caso del terremoto del 1933 si nota un certo addensamento nel settore orientale, a ridosso della scarpata che delimita il terrazzo del centro storico dal fiume Vella. Nei casi del 1915 e del 1984, si può altresì notare una rarefazione di punti di danneggiamento nel settore centrale, a favore di maggiori addensamenti a ridosso delle scarpate di Vella e Gizio. Ciò suggerisce di indirizzare l'attenzione delle future indagini alla valutazione del ruolo dei suddetti pendii negli effetti di sito che potrebbero interessare il centro storico.

E ancora, rapportando il danno del 1915 a quello del 1933, analoghi suggerimenti vengono dal fianco meridionale di Piazza Garibaldi – danneggiato nel 1915 – ove il più recente dei due eventi non sembra aver generato danni consistenti (Figg. 12 e 13).

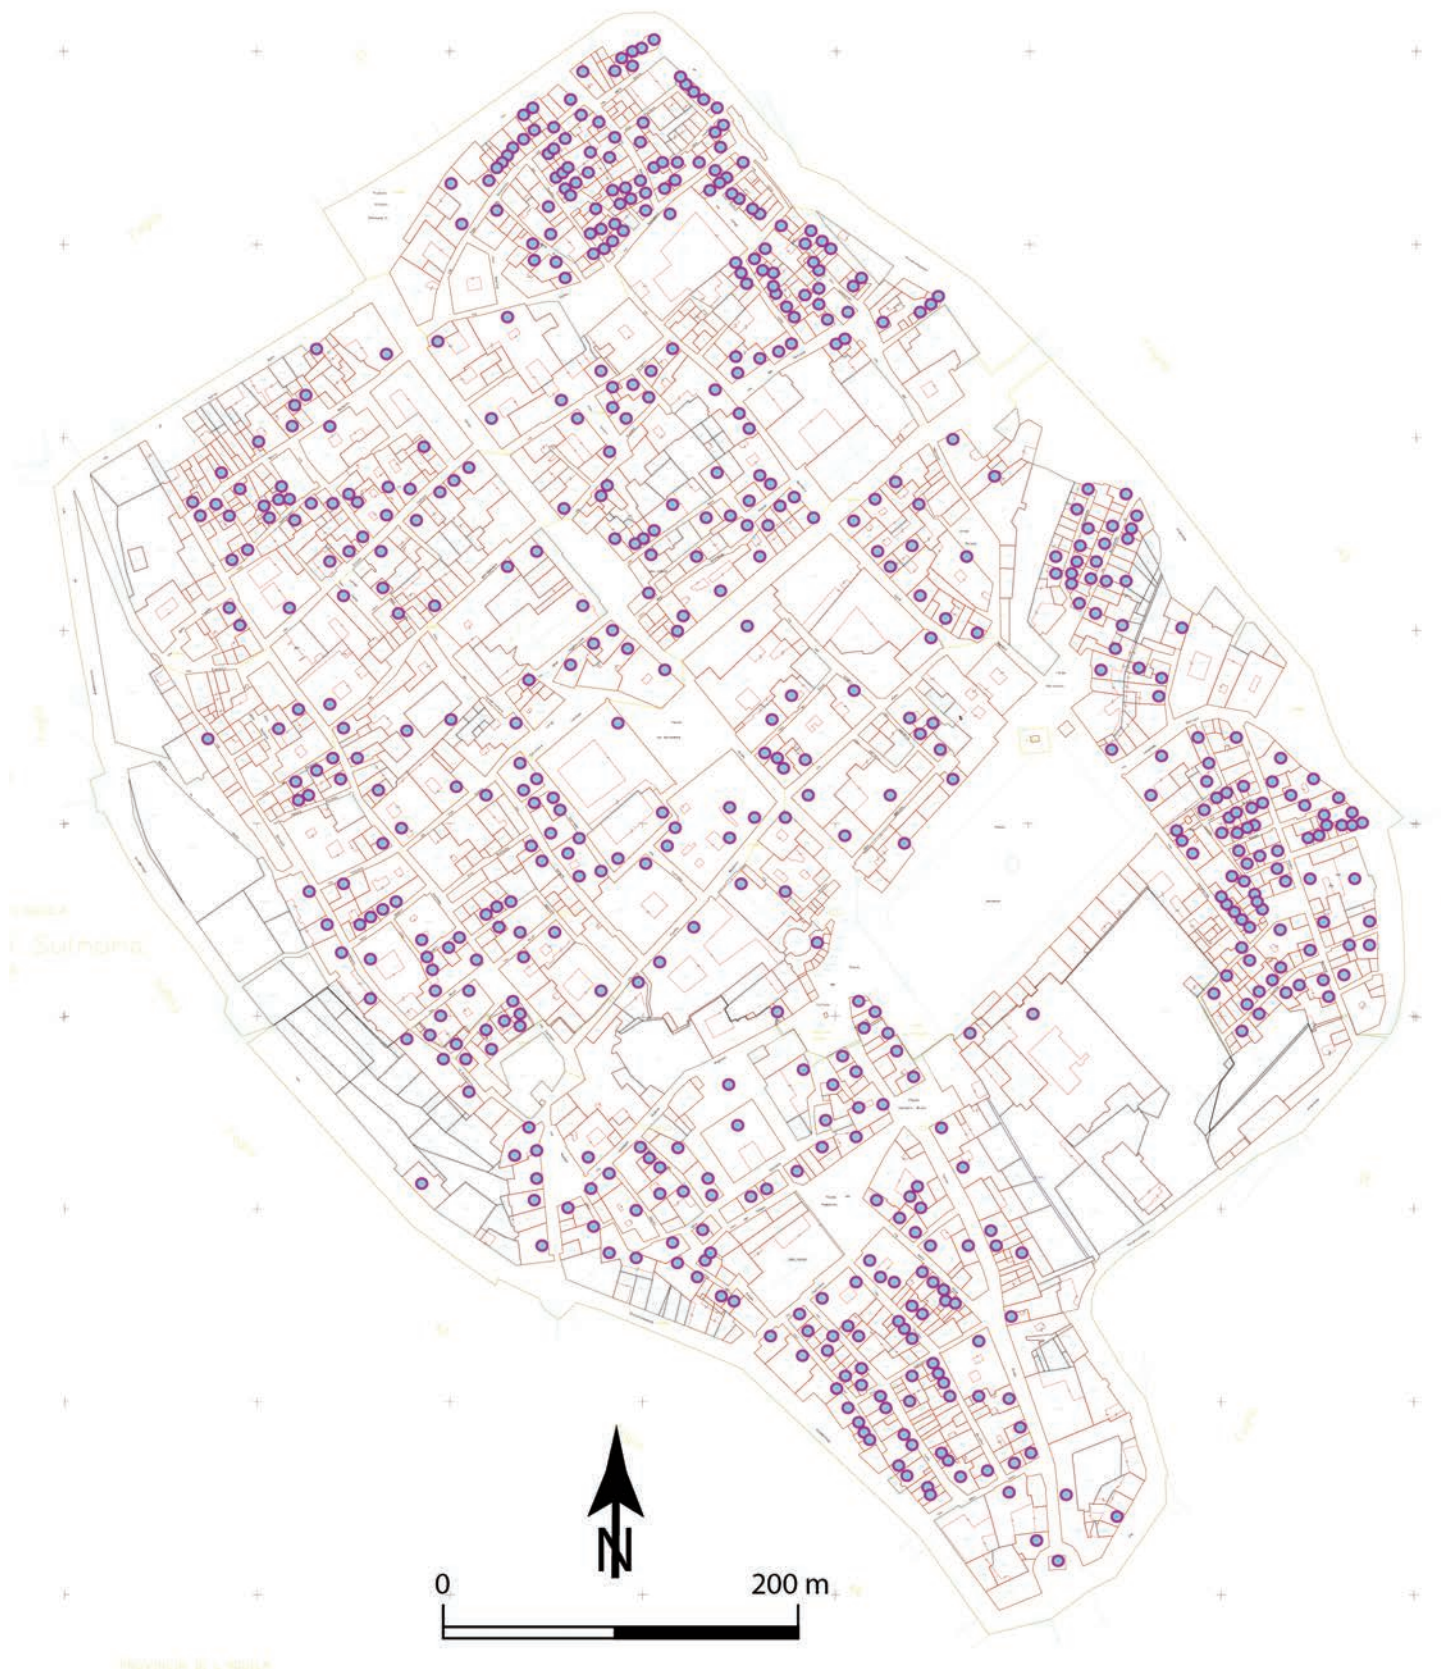
Figura 13 Distribuzione del danno nel centro storico di Sulmona: terremoto del 1933.
Figure 13 Damage distribution in the old town centre of Sulmona, due to the 1933 earthquake.

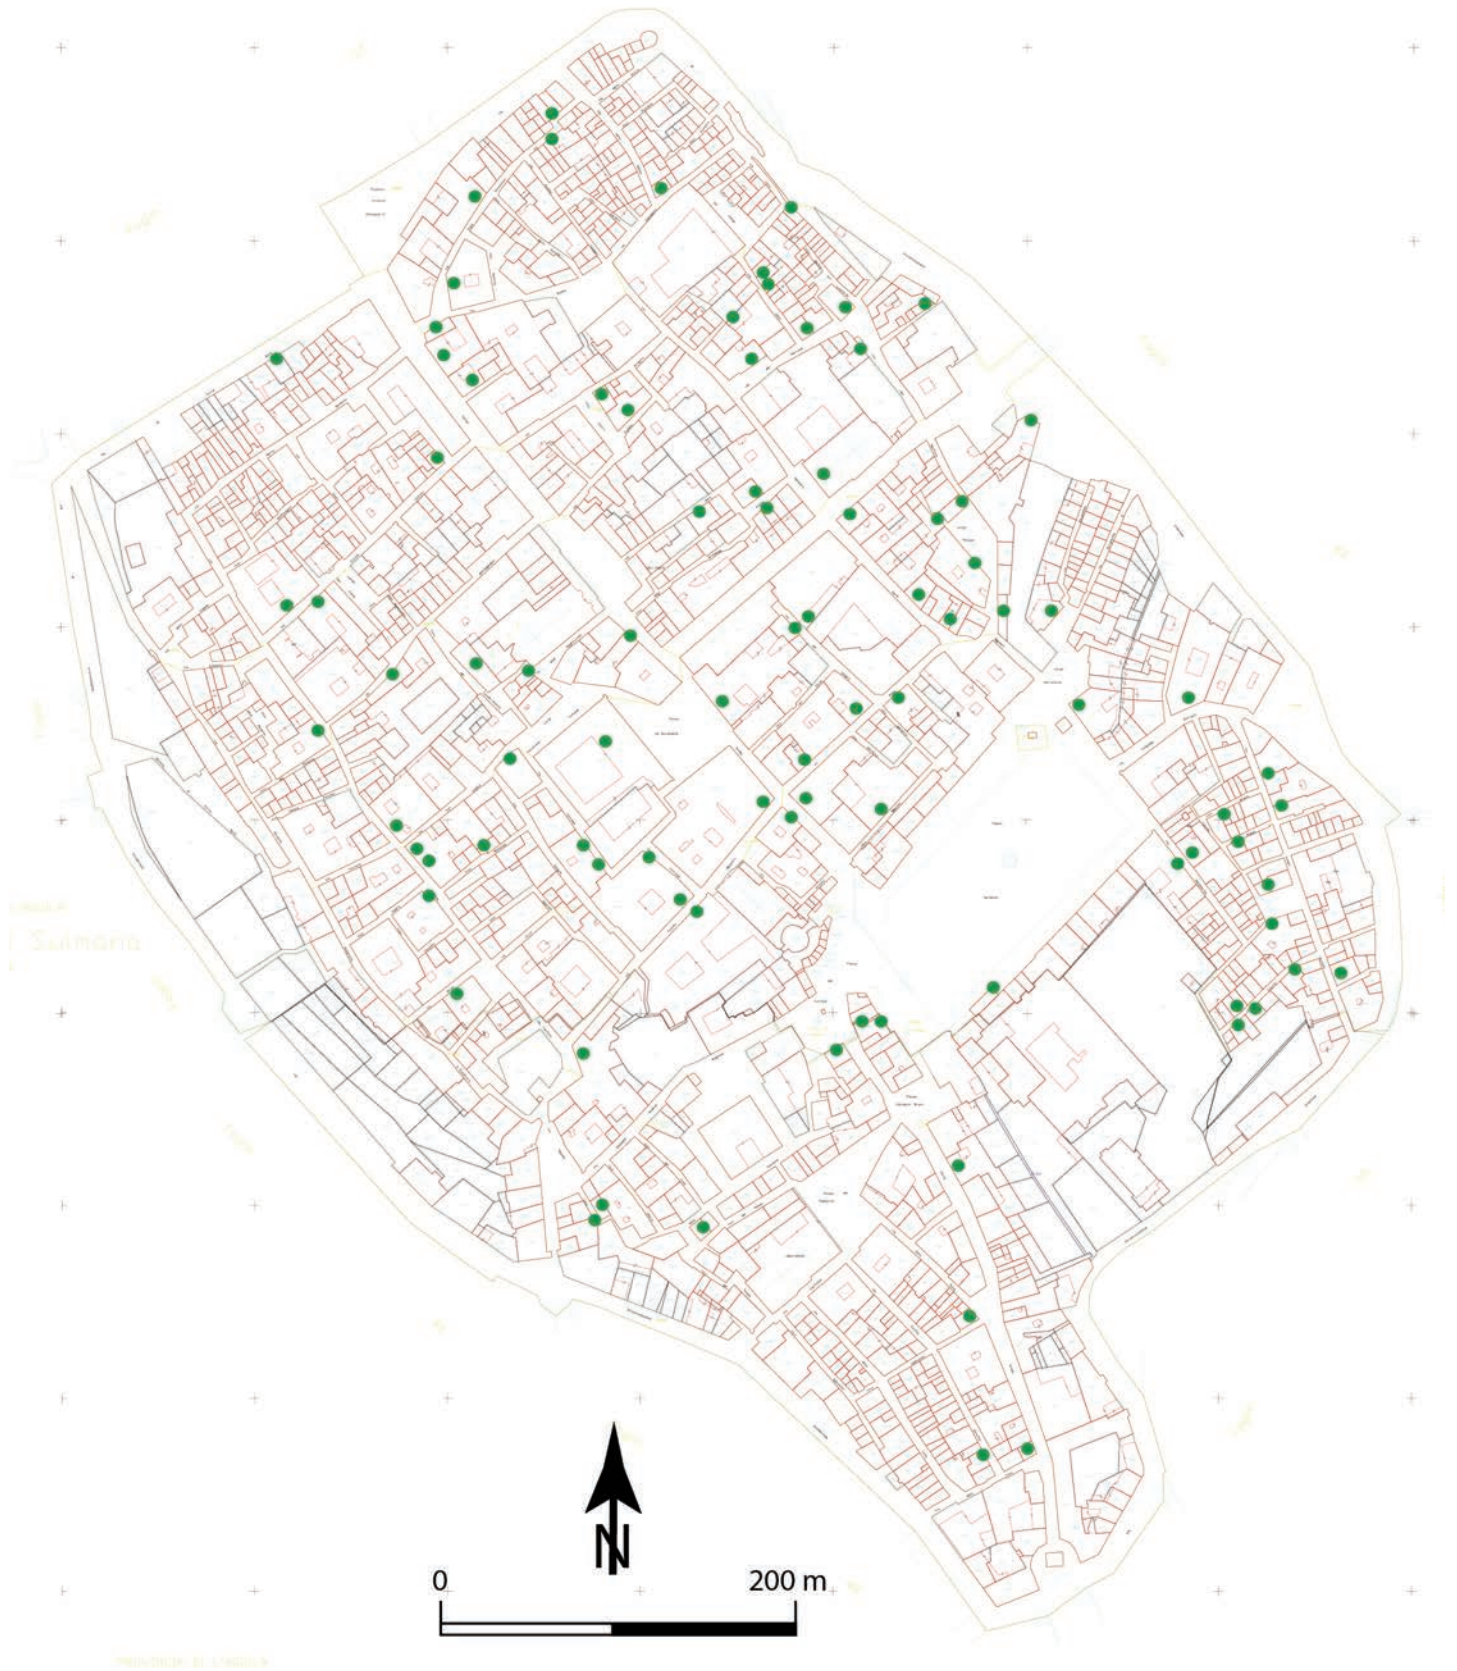
Figura 15 Distribuzione del danno nel centro storico di Sulmona: terremoto del 2009.
Figure 15 Damage distribution in the old town centre of Sulmona, due to the 2009 earthquake.

Le caratteristiche del danno per i più recenti eventi sismici del 1984 e del 2009 sono invece chiaramente descritte. In entrambi i casi sono stati identificati gli edifici che dai vari documenti disponibili risultano essere i più danneggiati, cioè quelli riportati con priorità "A" e "B equiparata ad A", vale a dire con ordinanza di sgombero, per il terremoto del 1984 e quelli definiti come "B" (temporaneamente inagibile, tutto o in parte), "C" (parzialmente inagibile) ed "E" (inagibile) per il terremoto del 2009.

Analogamente, se si escludono gli effetti del terremoto del 1933, sembrano meno addensati i punti di danno *i*) nel settore est del tratto meridionale del Corso, tra Piazza Don Minzoni e Porta Napoli, *ii*) nel settore nord, di forma triangolare, delimitato dalle mura, via Panfilo Scudieri e via Solimo, *iii*) nell'area di forma rettangolare delimitata da via S. Cosimo, via Peligna, via Corfinio e via Mazara (Figg. 1, 12, 14, 15).

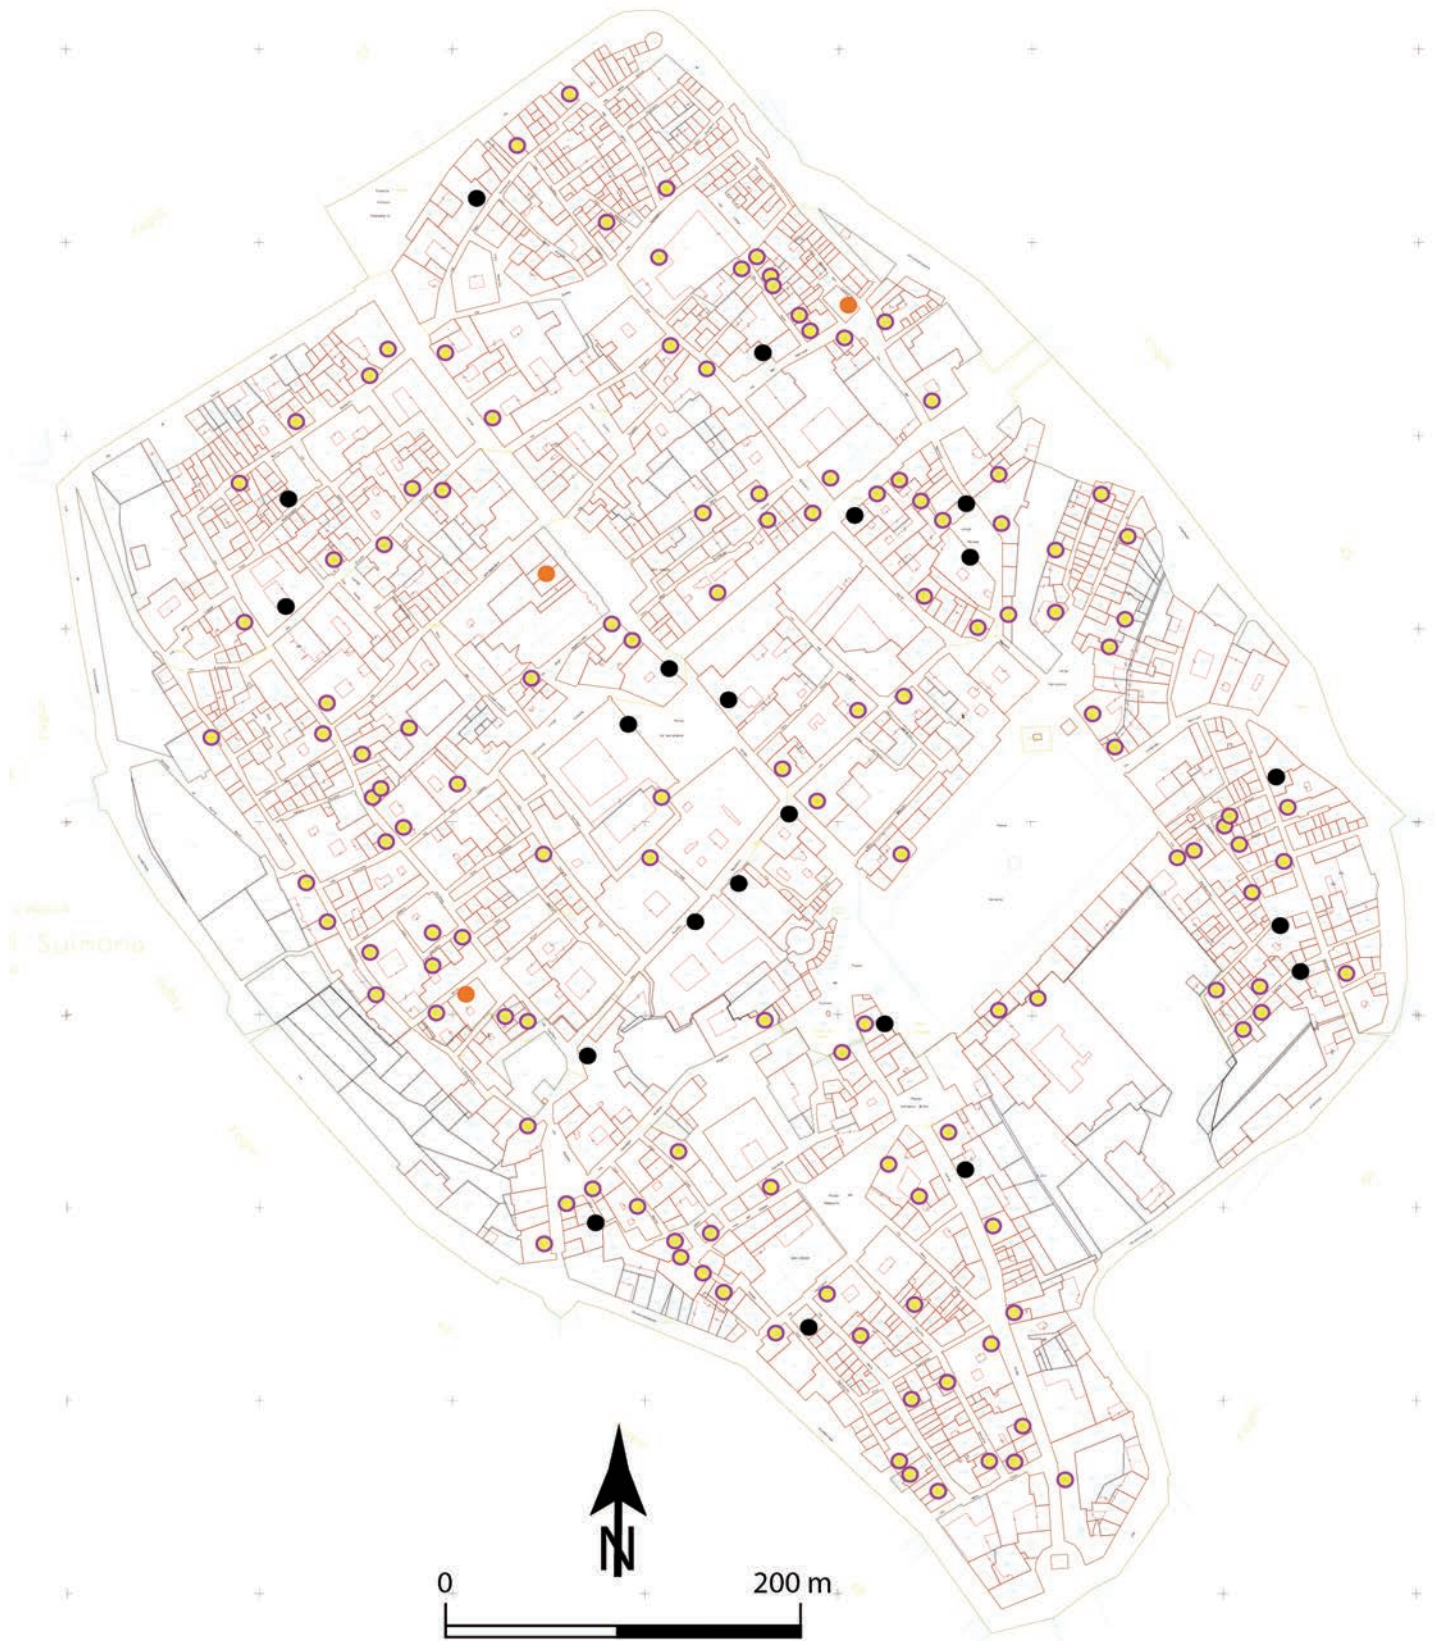
Figura 17 Edifici del centro storico che hanno subito danni a causa di più terremoti della serie 1915, 1933, 1984, 2009 (in giallo i punti di danno riferibili a due terremoti; in nero i punti riferibili a tre terremoti; in arancio i punti riferibili a quattro terremoti).

Figure 17 Buildings of the old town centre which experienced damages due to more earthquakes of the succession 1915, 1933, 1984, 2009. The yellow circles are related to buildings which suffered damage due to two earthquakes; the black circles define the buildings damaged by three earthquakes; the orange circles are related to buildings damaged by four earthquakes.

tavia, una maggiore frequenza di ricorrenze nel settore orientale e occidentale, cioè nelle fasce a ridosso delle scarpate del Vella e del Gizio. È particolarmente evidente che il fenomeno della ripetizione del danno ha colpito un numero non trascurabile di edifici nel Borgo Pacentrano, nel settore compreso tra Largo Palizze e via Pansa, nella zona di via Morrone e in quella compresa tra via D'Eramo e via Capitolina (Fig. 1 e 17).

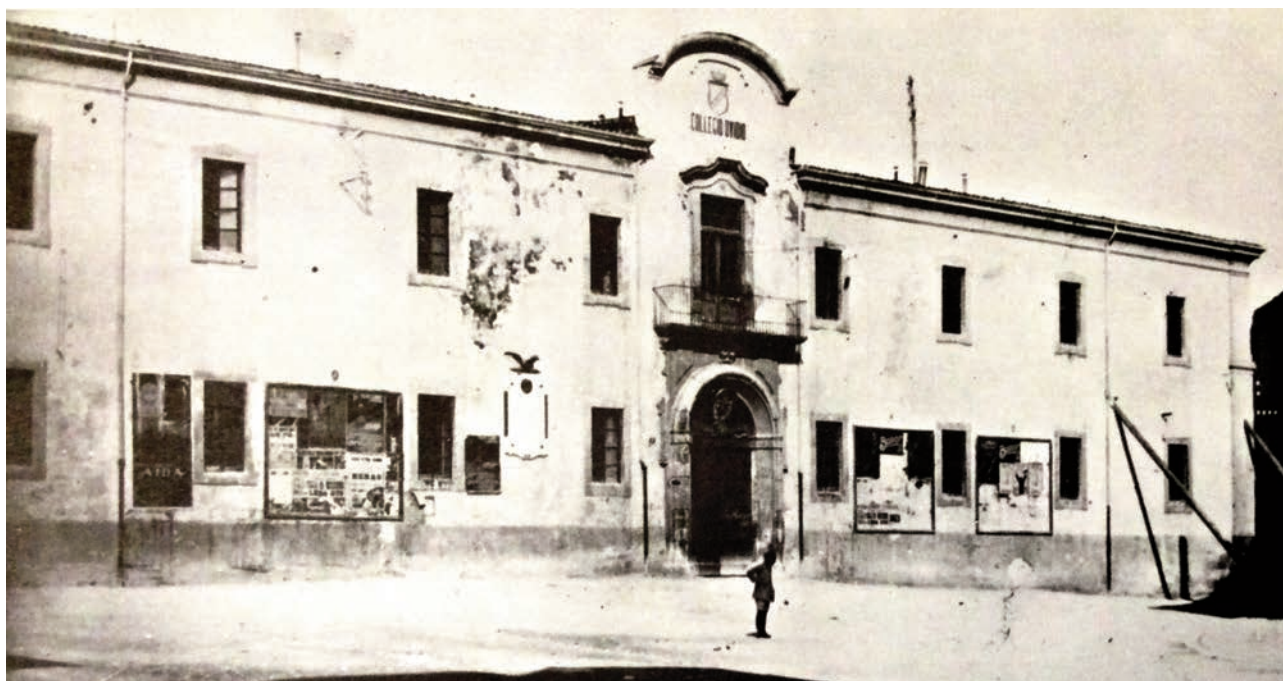
Figura 18 Puntellamenti sulla facciata del Collegio Ovidio, in Piazza XX Settembre [da Mattiocco, 1972]. Si tratta di interventi probabilmente dovuti agli effetti del terremoto del 1915.

Figure 18 Propping structures on the facade of Collegio Ovidio, Piazza XX Settembre [from Mattiocco, 1972], probably related to the 1915 earthquake.

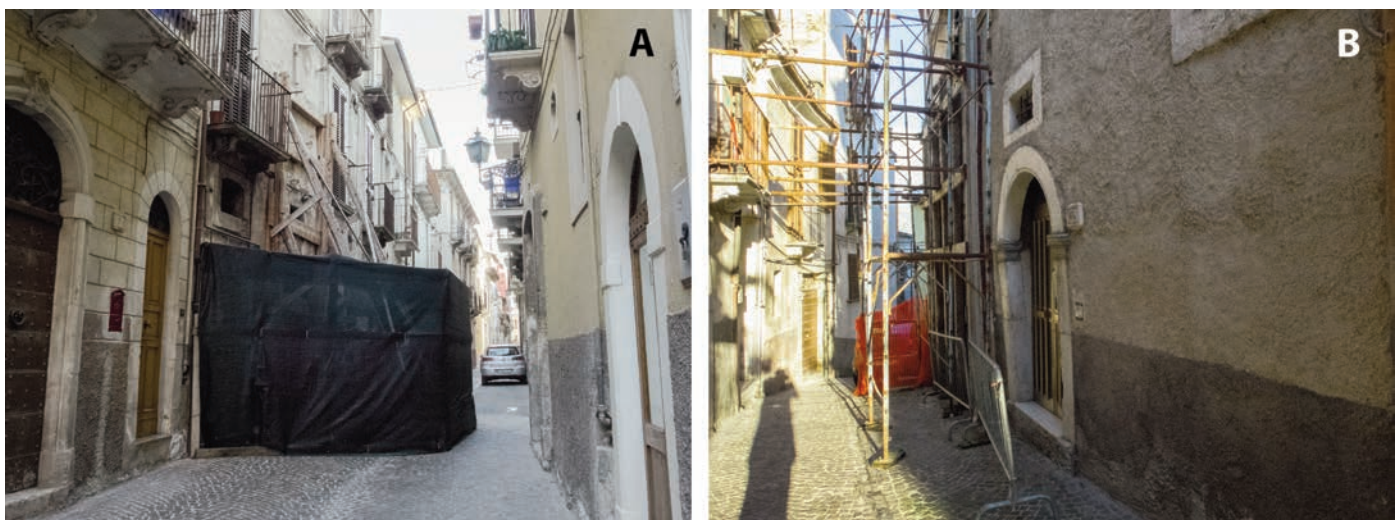
Figura 20 Puntellamenti in via Probo Mariano (A) e in vico Cascile (B) (si veda la figura 1 per l'ubicazione).

Figure 20 Propping structures in Via Probo Mariano (A) and in Vico Cascile (B) (see figure 1 for location).

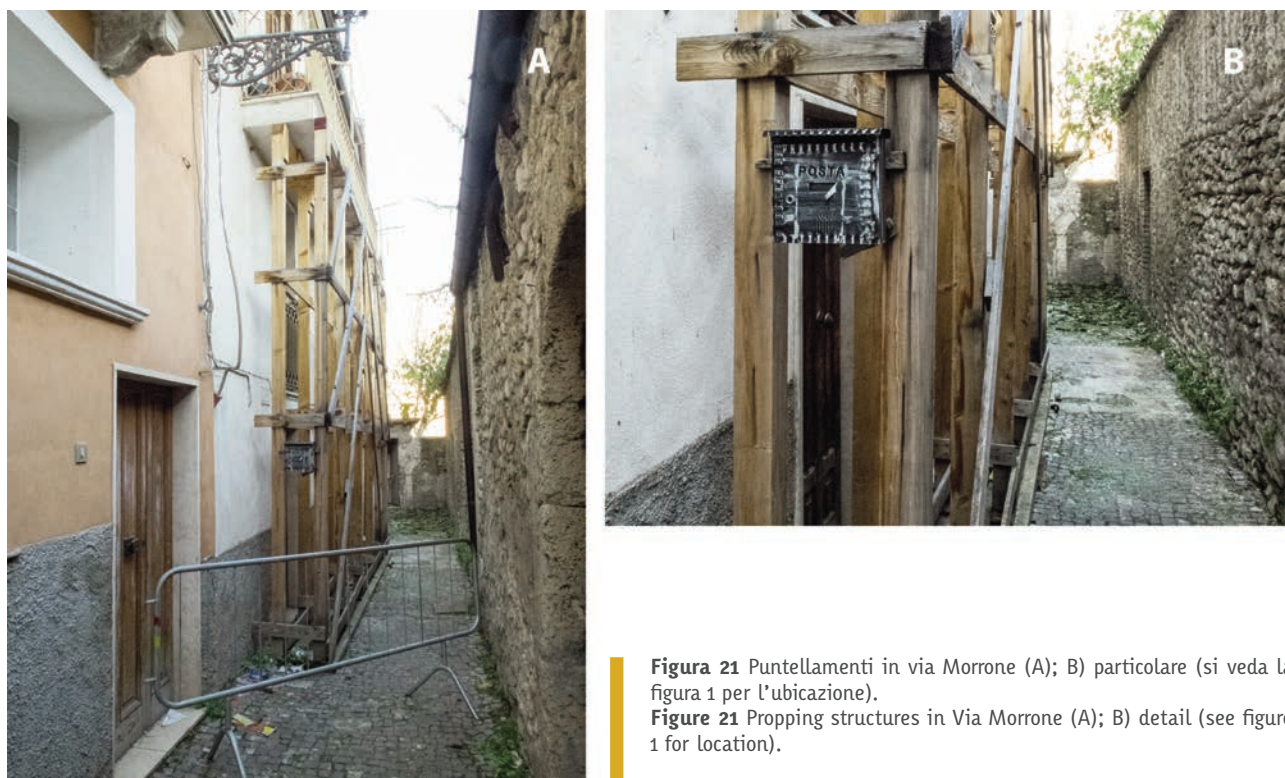
Figura 21 Puntellamenti in via Morrone (A); B) particolare (si veda la figura 1 per l'ubicazione).

Figure 21 Propping structures in Via Morrone (A); B) detail (see figure 1 for location).

Per chiarire le implicazioni di quanto esposto, si ricorda che ai terremoti citati sono state attribuite intensità a Sulmona variabili tra il grado 8 MCS (1915 e 1933), il grado 6-7 (1984) e il grado 5 (2009) [Locati et al., 2011]. È pertanto presumibile che – dati gli effetti non catastrofici dello scuotimento – edifici che in maniera ricorrente hanno subito il danno avrebbero probabilmente potuto evitarlo se si fosse proceduto, tra un evento e l'altro, a restauri realmente mirati al miglioramento sismico. È evidente che interventi di questo tipo, in alcuni casi, non sono stati attuati o sono stati mal realizzati. Del resto, l'inerzia nei confronti del recupero degli edifici a seguito di un terremoto emerge nei Registri Catastali, ove per abitazioni danneggiate nel 1915 e/o nel 1933 il termine “terremotato” viene riportato ancora nei riferimenti datati agli anni Cinquanta e addirittura agli anni Sessanta (Fig. 19). Si tratta di una prassi che si vorrebbe superata nei nostri tempi. Tuttavia, la persistenza dei puntellamenti post-2009 (Fig. 20), il fatto che essi sembrano quasi parte integrante del tessuto urbano (Fig. 21) di una città che

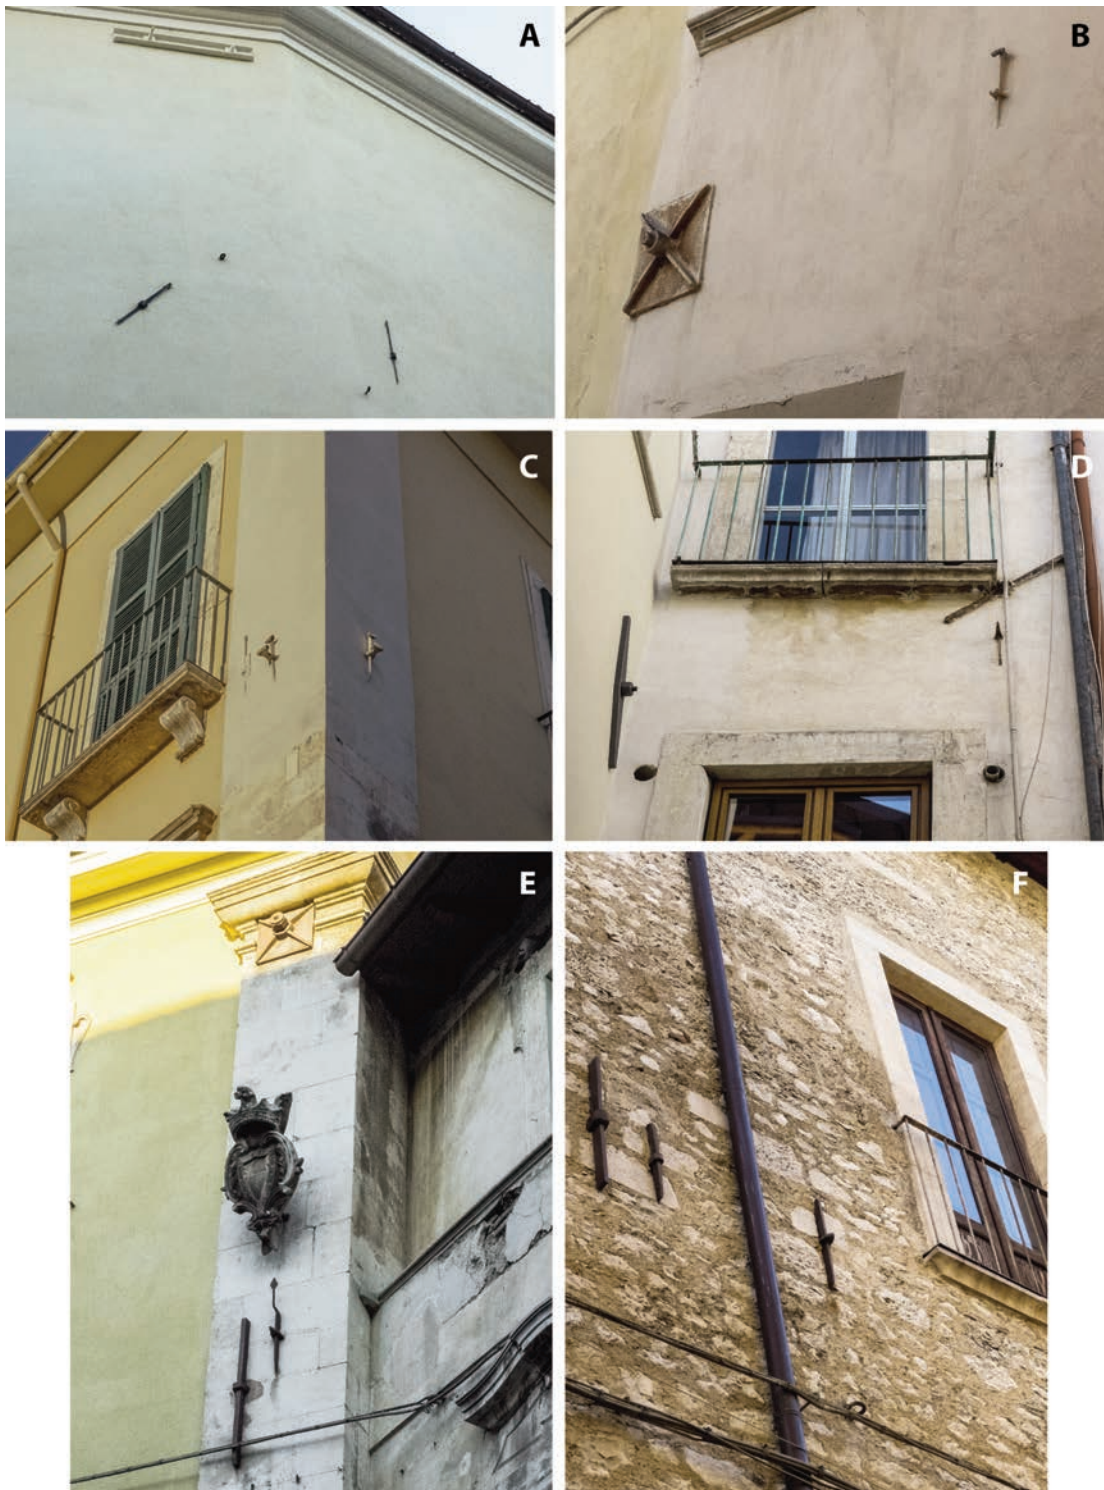
Figura 22 Interventi strutturali di epoche diverse negli edifici del centro storico (vedi figura 1 per l'ubicazione): A) emergenze di tiranti applicati nel corso del Novecento in largo Mazara; B) emergenza di tiranti, novecentesco (sinistra) e pre-novecentesco (destra) in via Corfinio; C) emergenze di un tirante novecentesco (sinistra) e di due tiranti pre-novecenteschi (destra) in via Manlio D'Eramo; D) emergenza di tiranti in edifici di via Papa Innocenzo VII: sulla destra, in alto, intervento strutturale novecentesco; in basso, intervento strutturale forse pre-novecentesco; sulla sinistra, si può notare l'emergenza di un tirante applicato dopo il terremoto del 2009; E) evidenze di interventi strutturali novecenteschi (in alto e in basso) e di un intervento pre-novecentesco in largo Palizze; F) interventi strutturali novecenteschi in vico dell'Ospedale, sul fianco settentrionale del complesso della S.S. Annunziata.

Figure 22 Structural interventions of different ages in the buildings of the old town centre (see figure 1 for location): A) emergence of tie beams fit up during the 20th century in Largo Mazara; B) emergence of tie beams of the 20th century (left) and preceding to the 20th century (right) in Via Corfinio; C) emergence of a 20th century tie beam (left) and of two pre-20th century tie beams (right) in Via Manlio D'Eramo; D) emergence of tie beams on buildings of Via Papa Innocenzo VII: on the right (upper side), structural intervention of the 20th century; on the right (lower side), structural interventions perhaps preceding the 20th century; on the left, the emergence of a tie beam fit up after the 2009 earthquake; E) evidence of structural interventions of the 20th century (in the upper and lower parts) and of a pre-20th century intervention in Largo Palizze; F) 20th century structural interventions in Vico dell'Ospedale, on the northern wall of the Annunziata building.
