**Terremoto del 29 dicembre 2013  
nel Matese ( $M_W = 5.0$ ).**

**Indagine speditiva degli  
effetti nell'area epicentrale e  
analisi preliminare della sequenza sismica**

## **TERREMOTO DEL 29 DICEMBRE 2013 NEL MATESE ( $M_w = 5.0$ ). INDAGINE SPEDITIVA DEGLI EFFETTI NELL'AREA EPICENTRALE E ANALISI PRELIMINARE DELLA SEQUENZA SISMICA**

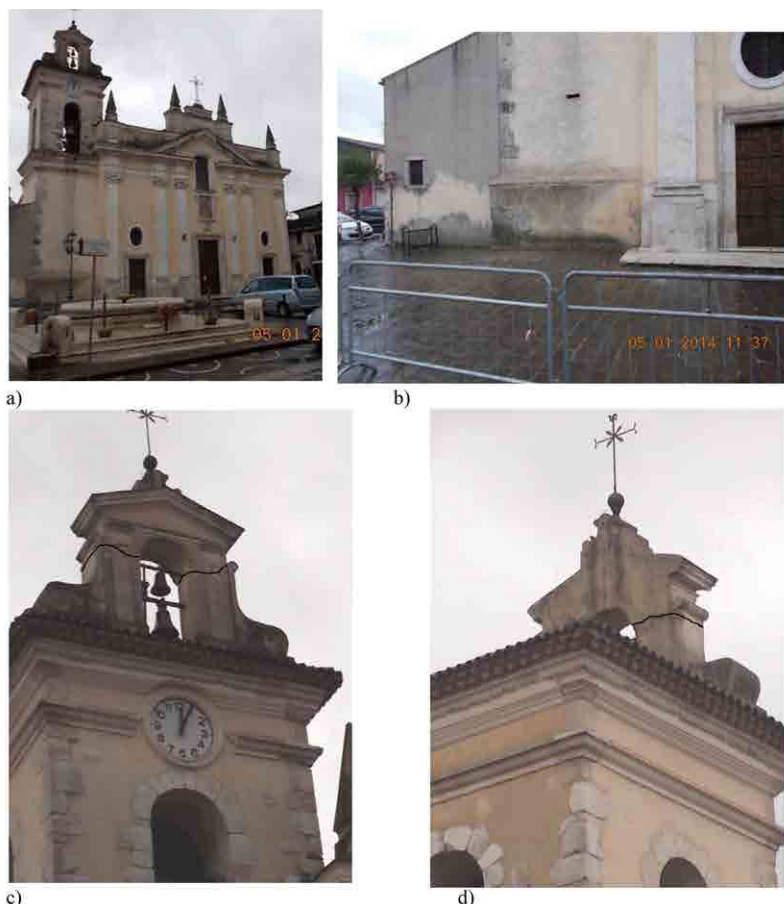
**Figura 4.** Danni alla torre campanaria della Cattedrale. Livello di danno stimato D3-Grave. Le lesioni nelle foto c) e d) sono state graficamente evidenziate.

Nella città di Alife, l'evento è stato avvertito con panico da persone in casa e per strada, numerose le segnalazioni di oggetti caduti dagli scaffali mentre alcune famiglie (un centinaio) hanno chiesto la verifica di agibilità in seguito a lesioni riscontrate nella propria abitazione. Solo in pochissimi casi sono state riscontrate lesioni nelle pareti esterne. Anche l'Istituto Professionale, sito all'ingresso della città, è stato dichiarato inagibile. In molte chiese sono state segnalate lesioni e sono state chiuse al culto per le verifiche. In particolare, la Cattedrale mostra chiare lesioni al campanile. Durante il terremoto in cattedrale si celebrava la S. Messa e tutti sono scappati all'esterno impauriti dalla caduta di calcinacci, oggetti sacri e decorativi. Gli effetti più rilevanti compatibili con il VI grado di intensità MCS, riscontrati nella città di Alife, sono stati riportati nella Figura 4.

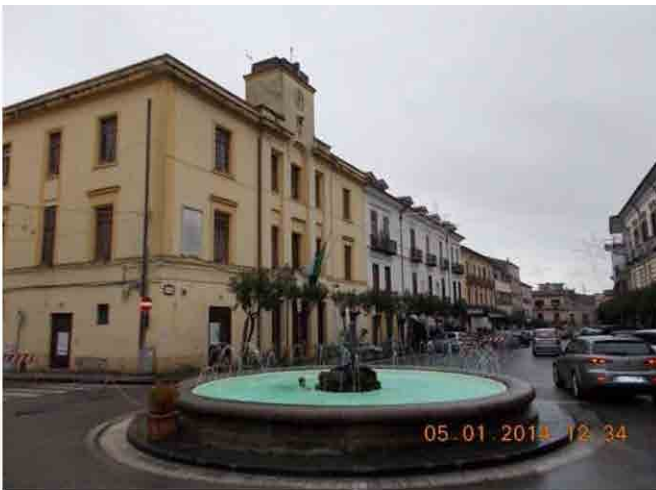
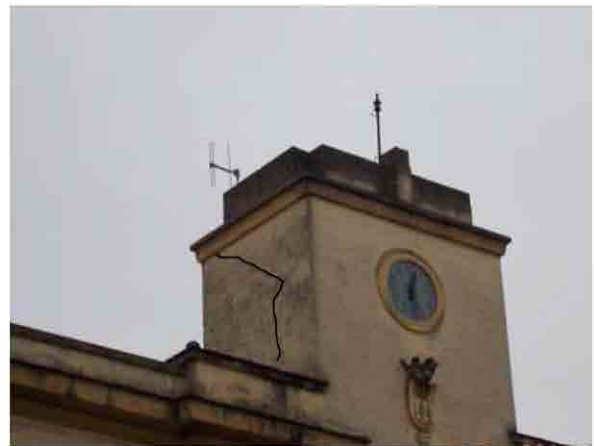
**Figura 5.** a) Palazzo Comunale; b) Danni alla torre dell'orologio. Danno stimato D2-D3 (Medio-Grave). Le lesioni della foto b) sono state graficamente evidenziate.

La popolazione della città di Piedimonte Matese ha avvertito l'evento con panico, sia in casa che per strada, e numerose sono state le segnalazioni di oggetti caduti dagli scaffali. Molti hanno dormito fuori casa sia perché le abitazioni risultavano danneggiate, sia perché impauriti dalla forte scossa. Diverse centinaia di famiglie hanno chiesto la verifica di agibilità in seguito a lesioni riscontrate nella propria abitazione. L'edificio Comunale sito in Piazza Roma ha subito lesioni nella parte alta della torre con l'orologio e sono state segnalate lesioni internamente alla parte storica della struttura.

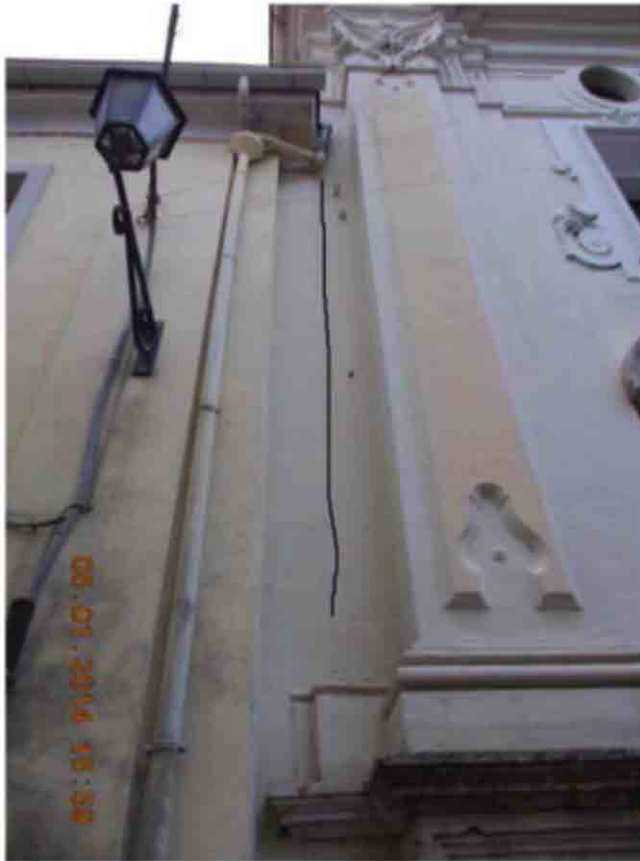
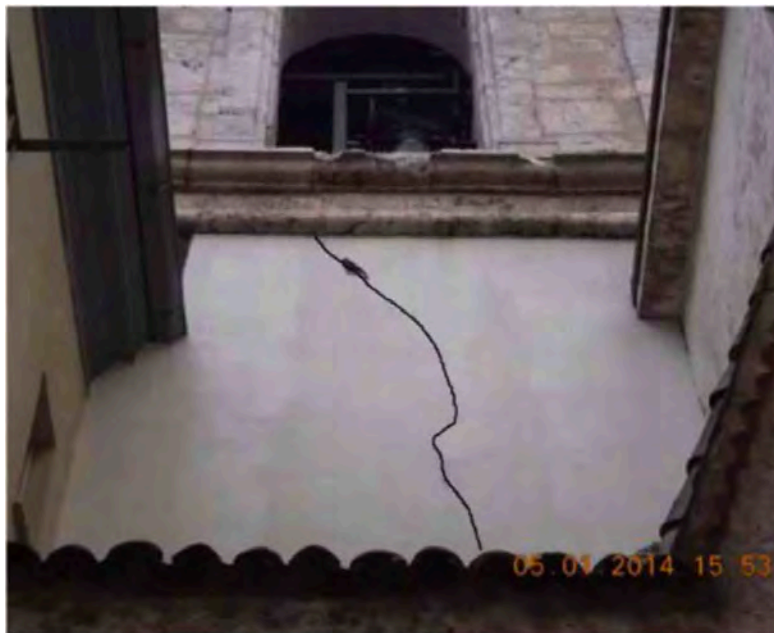
**Figura 6.** Danni osservati dall'esterno della chiesa Ave Gratia Plena: a) lesione di distacco da edificio confinante (Danno stimato D1-Lieve); b) lesione torre campanaria (Danno stimato D3-Grave). Le lesioni sulle foto a e b sono state evidenziate.

Lesioni anche alla chiesa Ave Gratia Plena dove internamente sono segnalate cadute di calcinacci e intonaci, di oggetti sacri e decorativi. Chi si trovava in chiesa al momento del terremoto è scappato con panico e ha descritto il momento di grande paura per le oscillazioni di oggetti pendenti, forte boato. Lesioni anche alle volte lateralmente alla chiesa Ave Gratia Plena.

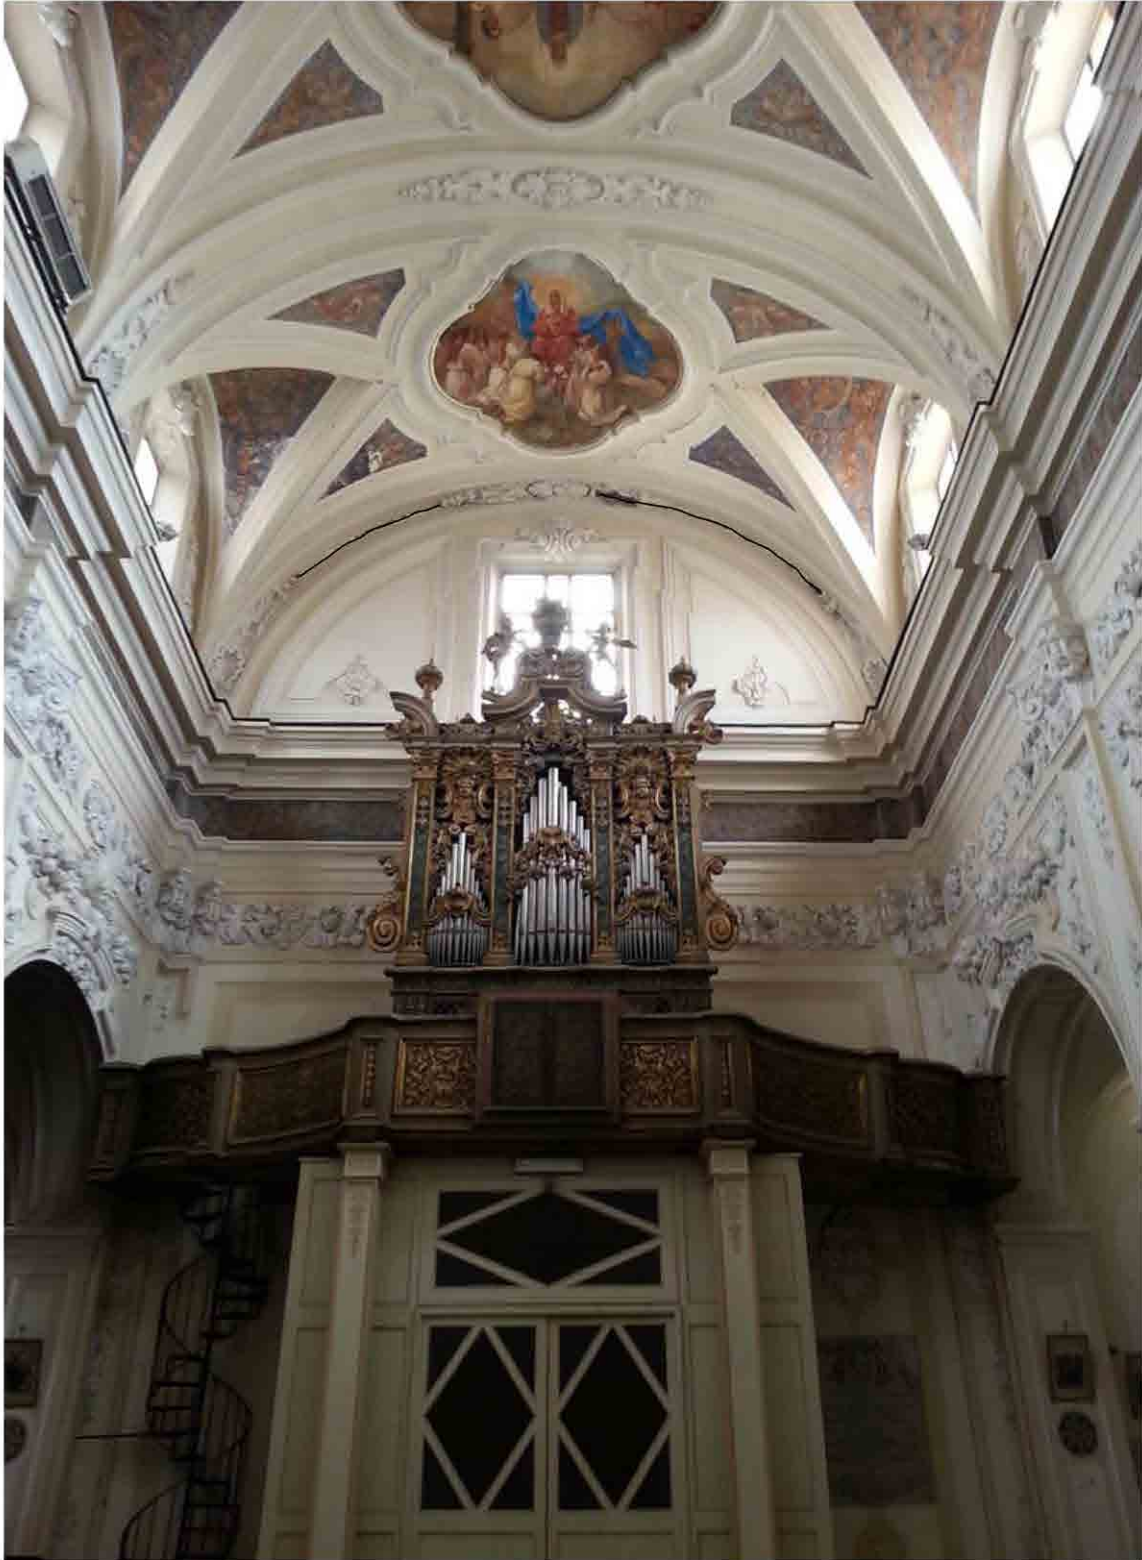
**Figura 7a.** Danni osservati dall'interno della chiesa Ave Gratia Plena (Danno stimato D3-Grave). Le lesioni sono state graficamente evidenziate. (Gentile concessione del parroco Don Alfonso, vicario del Vescovo - Foto Arch. A. Pascarella).

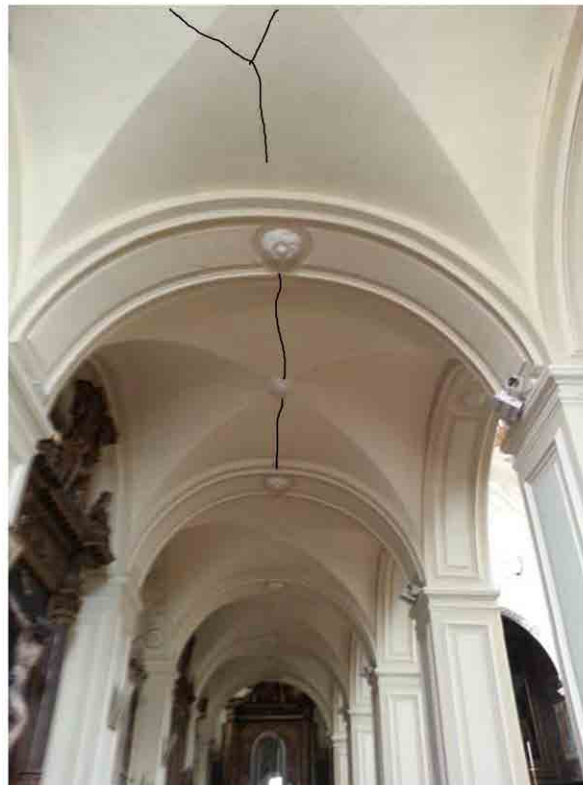
**Figura 7c.** Danni osservati dall'interno della chiesa Ave Gratia Plena. Danno stimato D2-Medio. Le lesioni sono state graficamente evidenziate. (Gentile concessione del parroco Don Alfonso, vicario del Vescovo – Foto Arch. A. Pascarella).

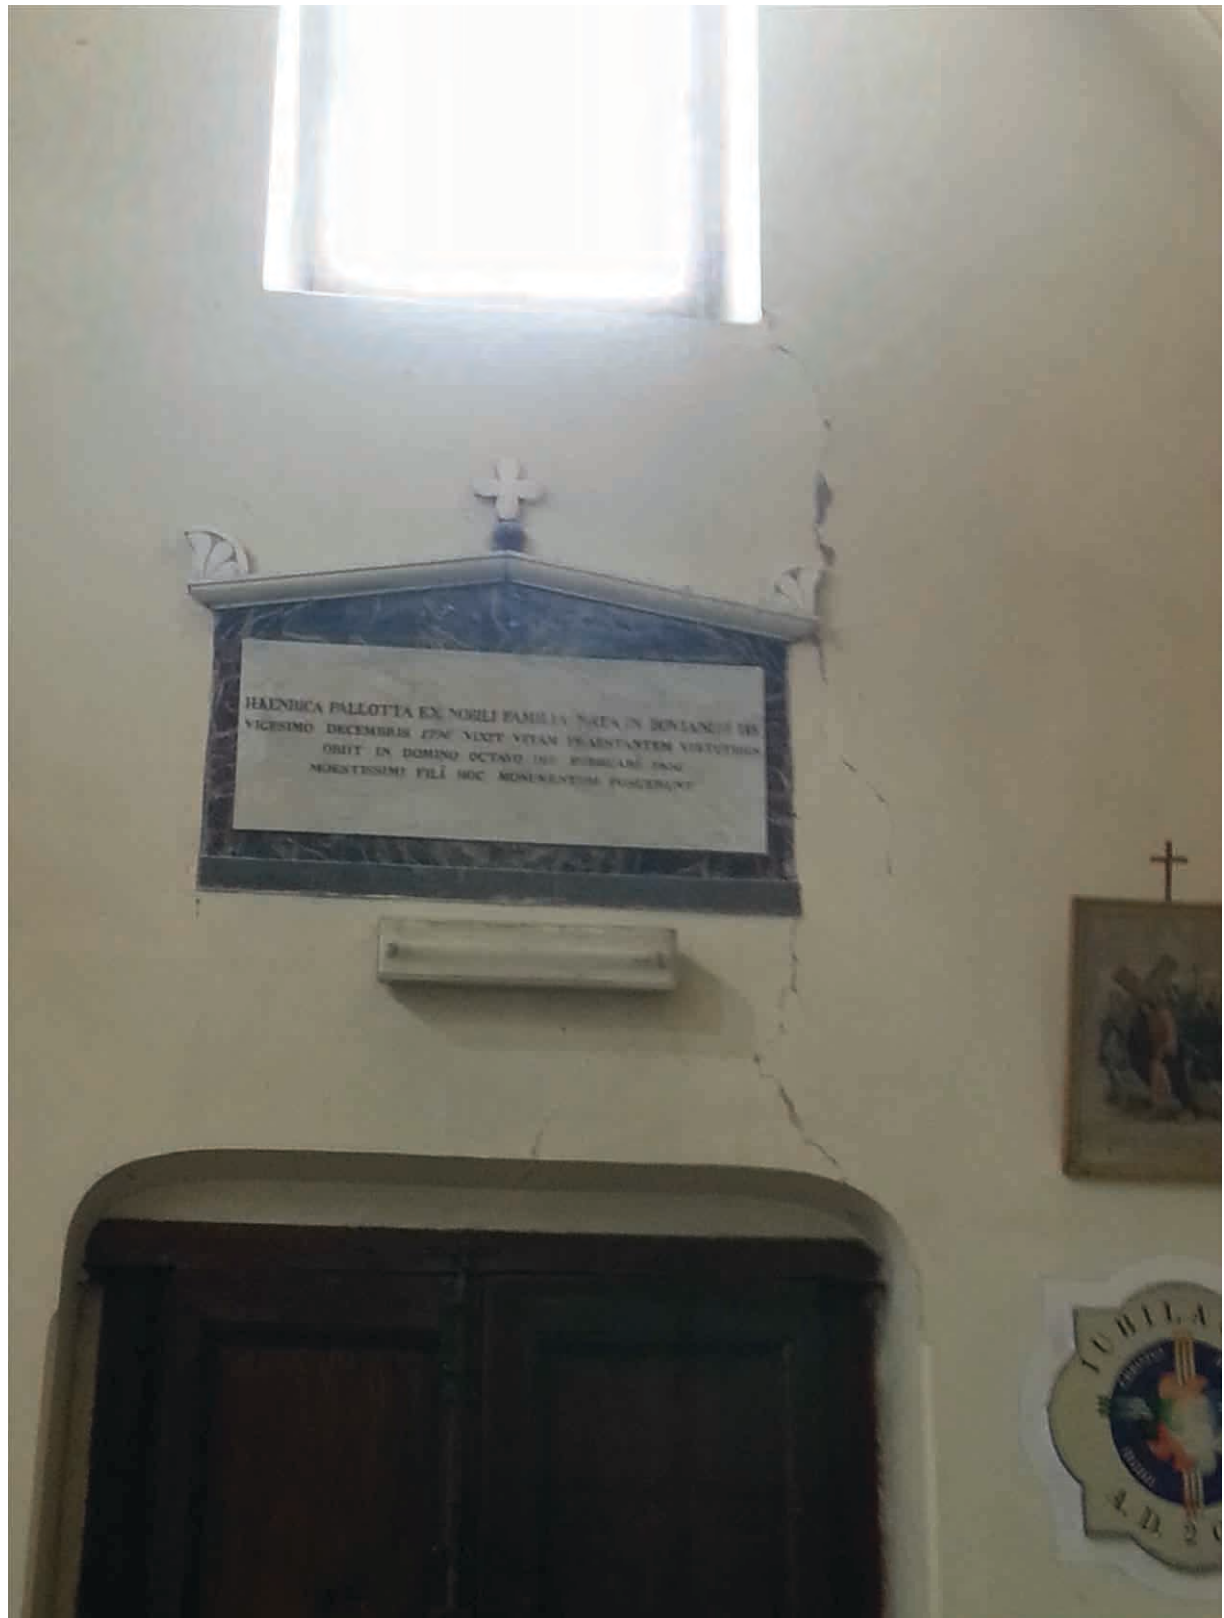
**Figura 7d.** Danni osservati dall'interno della chiesa Ave Gratia Plena. Danno stimato D2-Medio. (Gentile concessione del parroco Don Alfonso, vicario del Vescovo – Foto Arch. A. Pascarella).

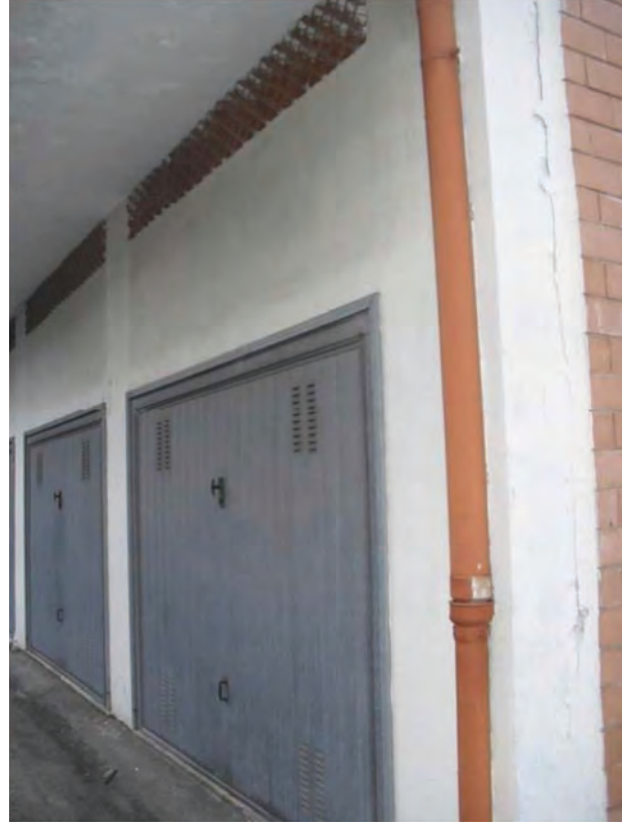
In Via Luigi Noviello, nel condominio segnalato, sono state riscontrate gravi lesioni alla base dell'edificio in cemento armato, soprattutto nella parte poggiate su terreni sciolti.

**Figura 8.** Via Noviello. Lesioni alle tamponature a), b) e c). Livello di danno stimato D2-D3-Medio-Grave. L'edificio in c.a. presenta danni solo nella parte poggianti su terreni sciolti (detrito di versante) o probabile riempimento.

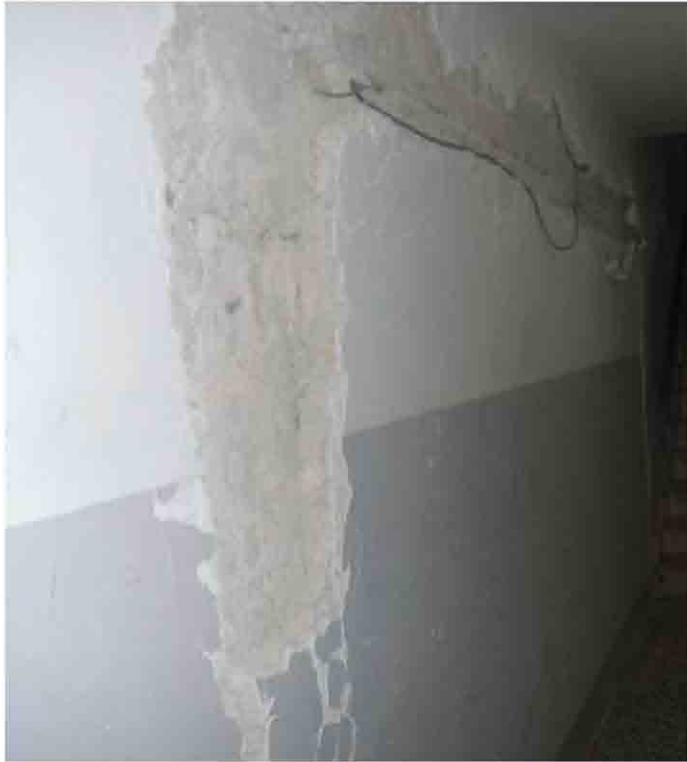
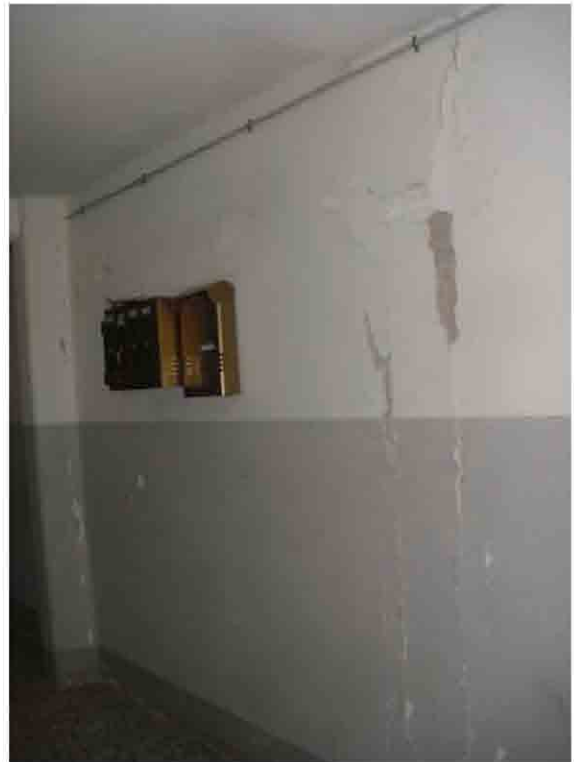
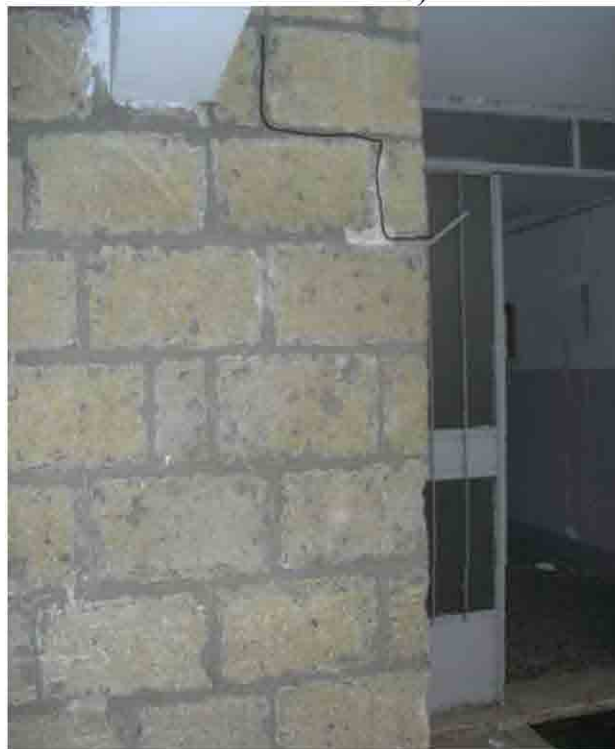
**Figura 9.** Via Aldo Moro, Condominio I. a) e b) Lesioni alle tamponature interne. Livello di danno stimato D2-D3-Medio-Grave. c) Lesioni alle tamponature esterne realizzate successivamente. Livello di danno stimato D1-Lieve. Le lesioni sono state graficamente evidenziate.

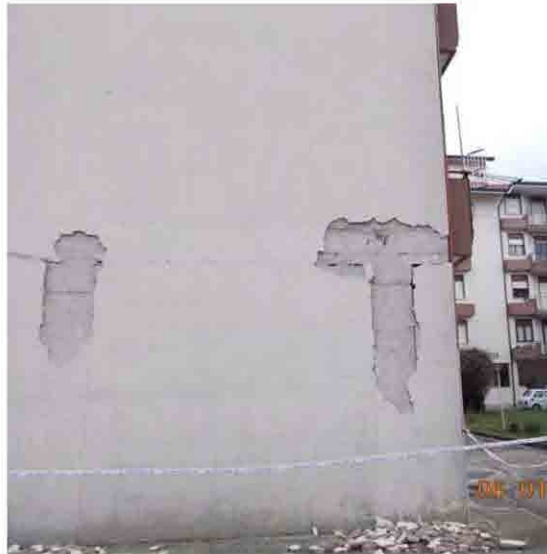
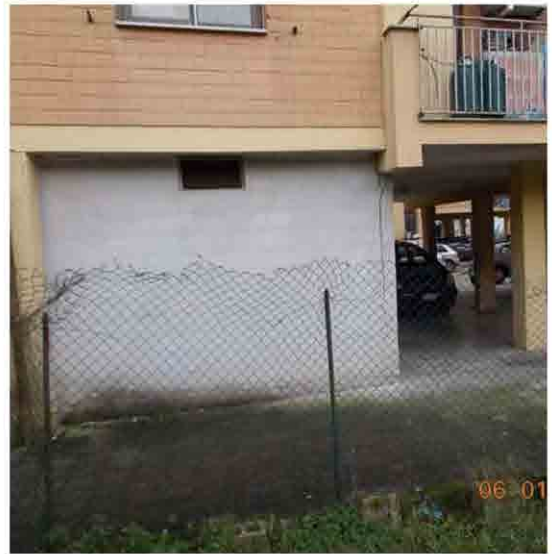
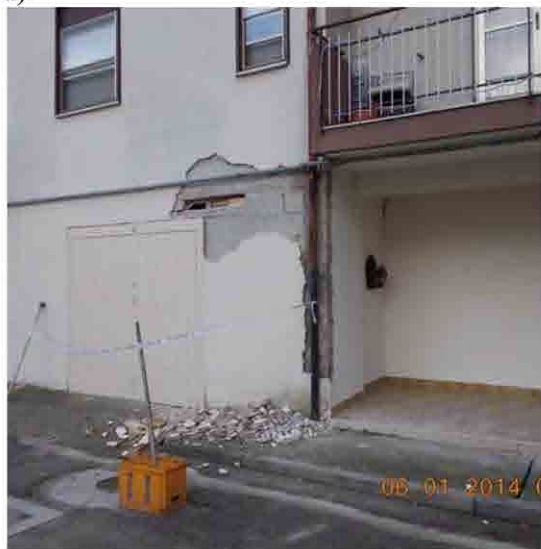
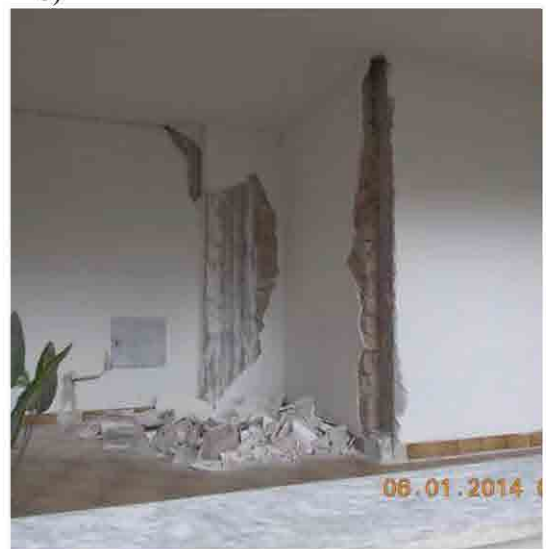
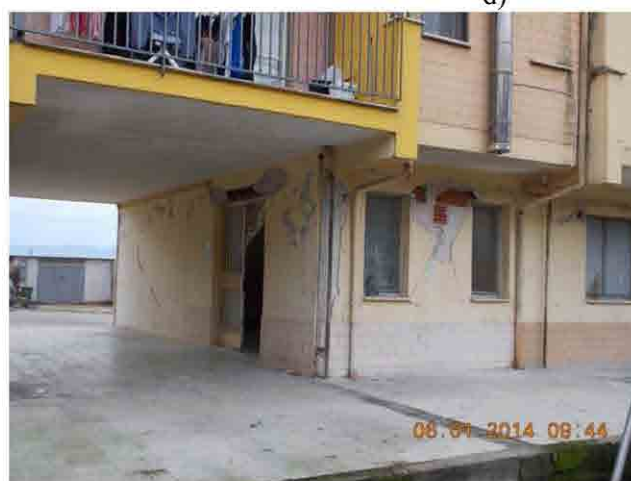
Effetti più intensi sono stati riscontrati in diversi condomini ubicati in Via A. Moro, dove molte famiglie sono state evacuate. Danni diffusi sono presenti su diverse unità abitative e diversi palazzi recintati a causa dei dissesti subiti. Si tratta di edilizia popolare in cemento armato edificata su morfologie quasi pianeggianti o in lieve pendenza, e depositi alluvionali, distanti dalla roccia affiorante, su cui invece si imposta gran parte del centro storico della città di Piedimonte.

**Figura 10.** Via Aldo Moro, Condominio II. Lesioni alle tamponature edifici c.a. con tipologia Pilotis. Lesioni in a), b) e c) livello di danno stimato D2-D3-Medio-Grave. Lesioni in d) ed e) livello di danno stimato D3-D4-Grave-Gravissimo. Nell'ambito dell'agglomerato edilizio si nota una riduzione dei danni in direzione Nord-Ovest.

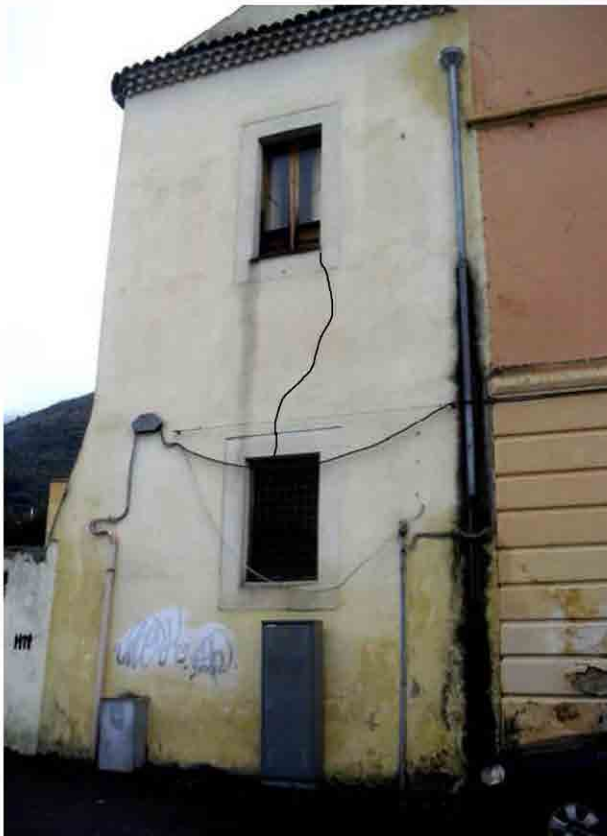
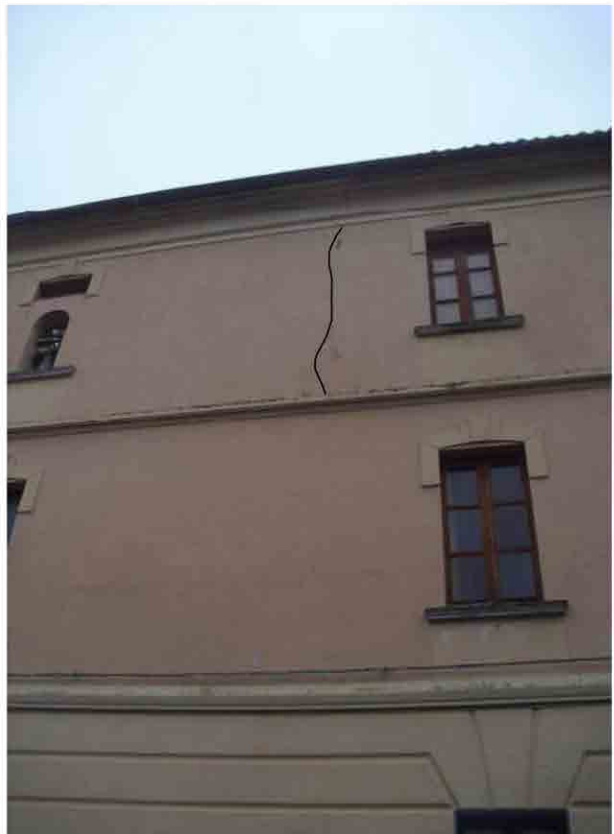
L'Istituto Agrario Scocciarini Coppola mostra lesioni esterne, sono segnalati danni internamente ed è stato chiuso per le verifiche di stabilità.

**Figura 11.** Istituto Agrario “Scorciarini Coppola”, Via Monte Muto. a) e b) Lesioni sulle facciate. Livello di danno stimato D2-D3-Medio-Grave. Danni gravi (D3) sulla facciata posteriore non documentati fotograficamente. Le lesioni sulle foto a) e b) sono state evidenziate.

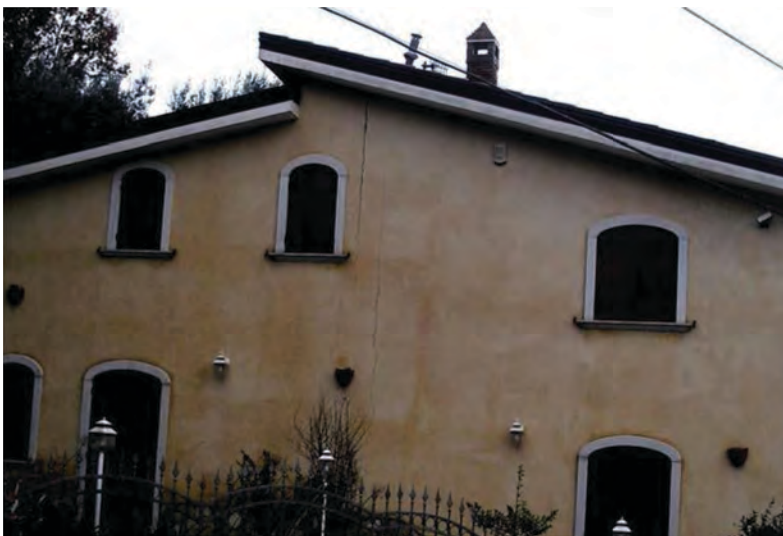
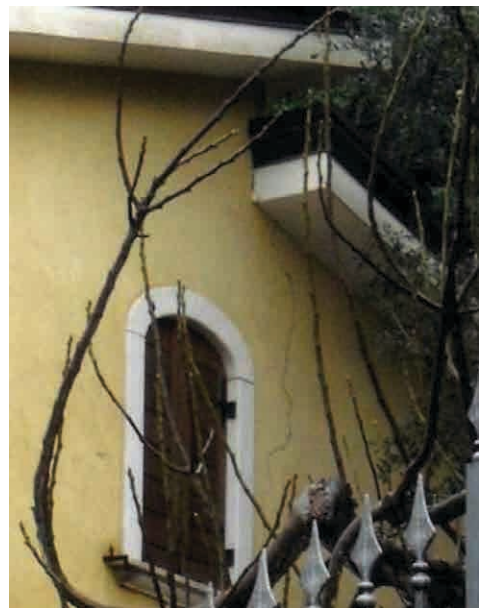
Abitazioni lungo la strada che porta al Convento hanno subito lesioni visibili sulle pareti esterne della casa. Per alcune di queste abitazioni, si può attribuire il danno al "mal costruito".

**Figura 12.** Abitazioni lungo la strada che porta al Santuario S. Maria Occorrevole (San Pasquale, Via Monte Muto). a) e b) Lesioni sulle facciate. Livello di danno stimato D3-Grave. La palazzina è stata realizzata recuperando un vecchio edificio e sostituendo solai in legno con solai in c.a..

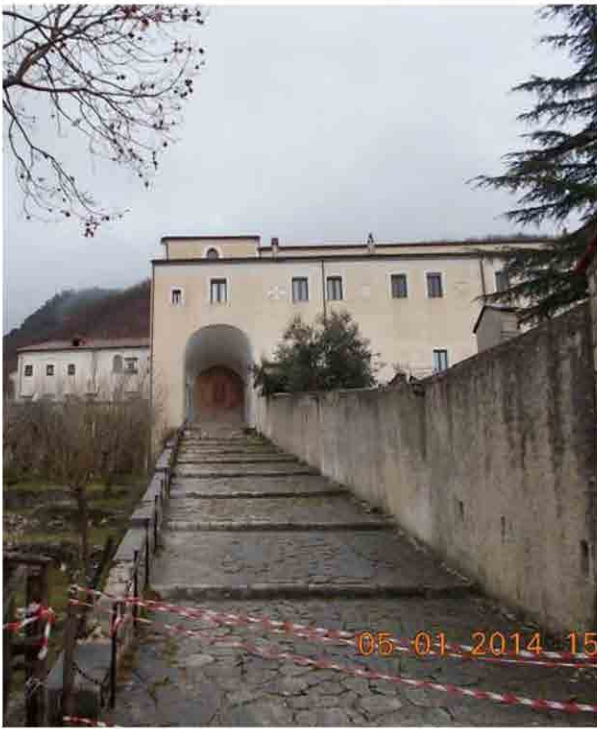
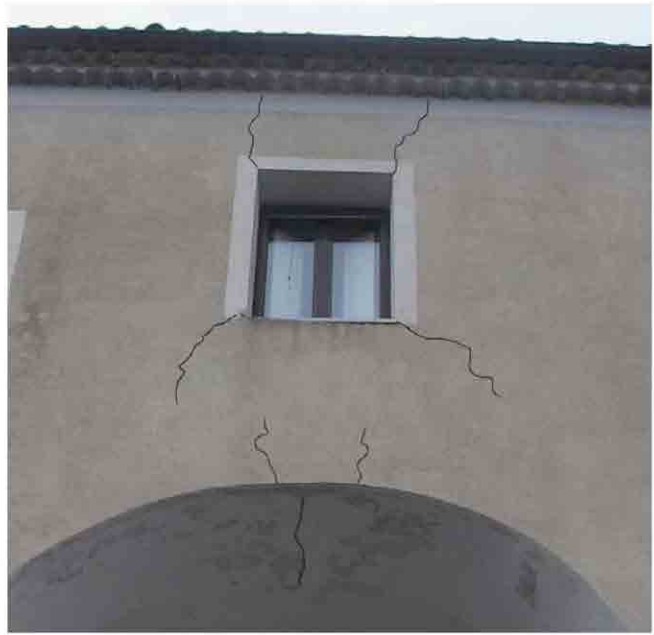
Il convento Franciscano di San Pasquale e la Torre sulla collina che domina la città di Piedimonte Matese, hanno subito lesioni visibili e sono stati recintati perché considerati pericolanti.

**Figura 13.** a) Convento S. Maria Occorrevole (San Pasquale). b) Lesioni arcata di ingresso. Livello di danno D2-D3-Medio-Grave. Le lesioni sulla foto b) sono state evidenziate.

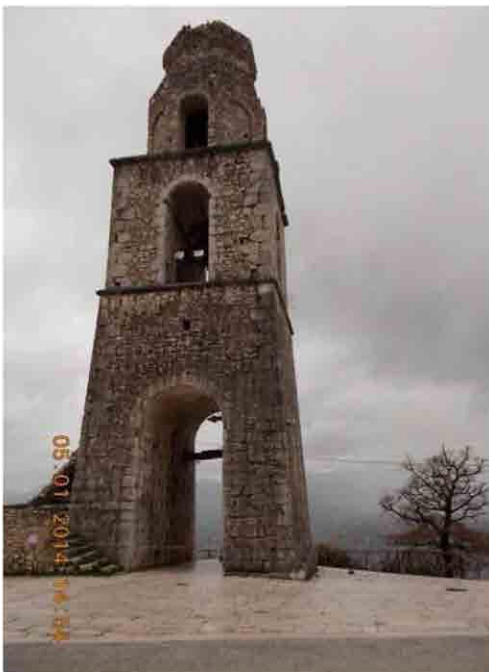
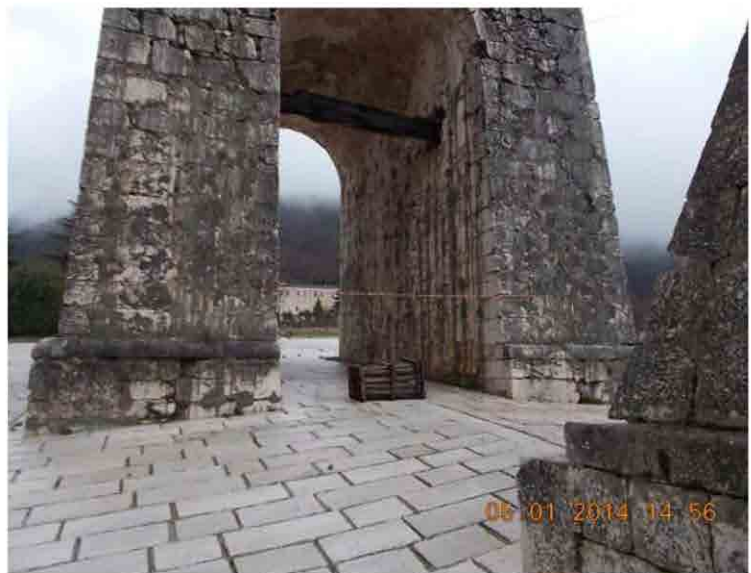
**Figura 14.** Torre campanaria Santuario S. Maria Occorrevole (San Pasquale, quota 500m s.l.m.). Caduta pietre dalla Torre, livello di danno D2-D3-Medio-Grave.

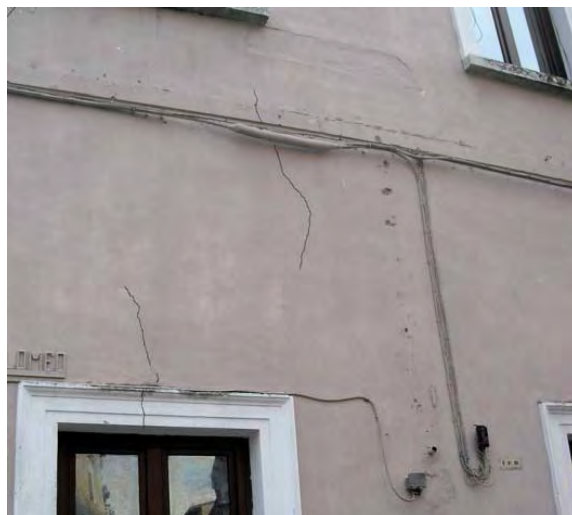
Nel comune di Sant'Angelo D'Alife sono state rilevate lesioni alle facciate esterne dell'edificio comunale (Figura 16) e lesioni all'interno non documentate fotograficamente. Gli effetti rilevati sono compatibili con il VI grado di intensità MCS.

**Figura 16.** Lesioni alla facciata del Municipio. Livello di danno stimato D3-Grave.

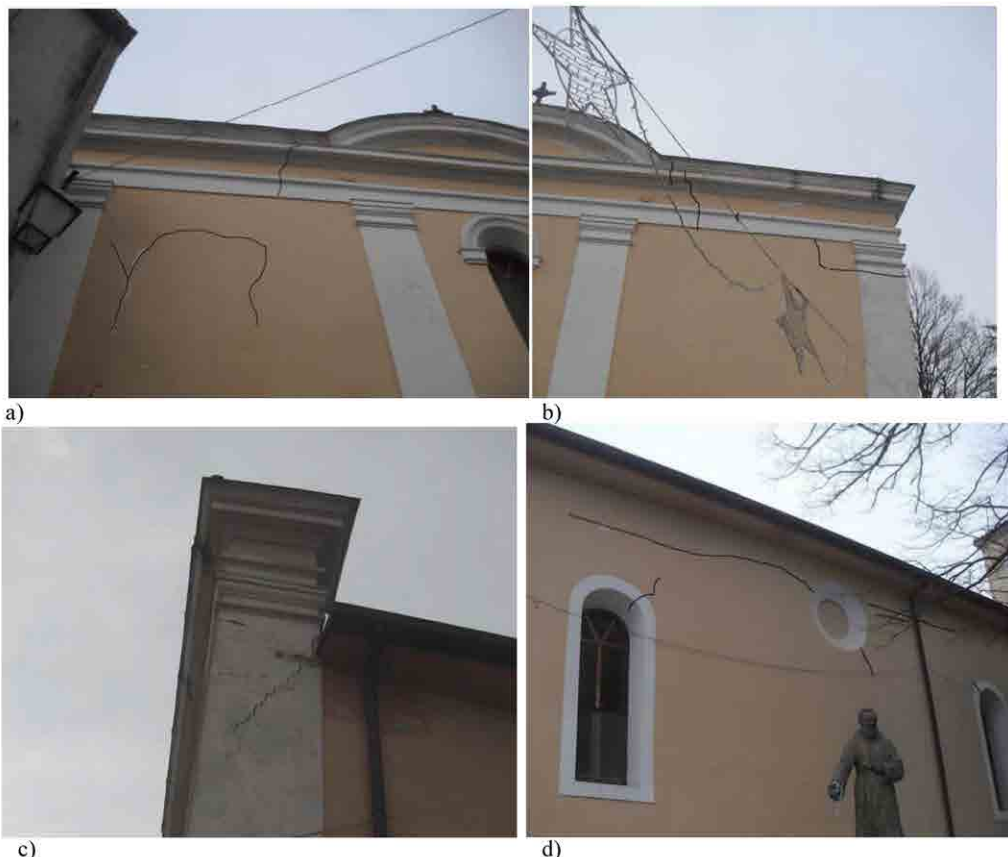
**Figura 18.** Chiesa San Giovanni Battista. Lesioni sulle facciate livello di danno D2-D3-Medio-Grave. Le lesioni delle foto a), b) e d) sono state evidenziate.

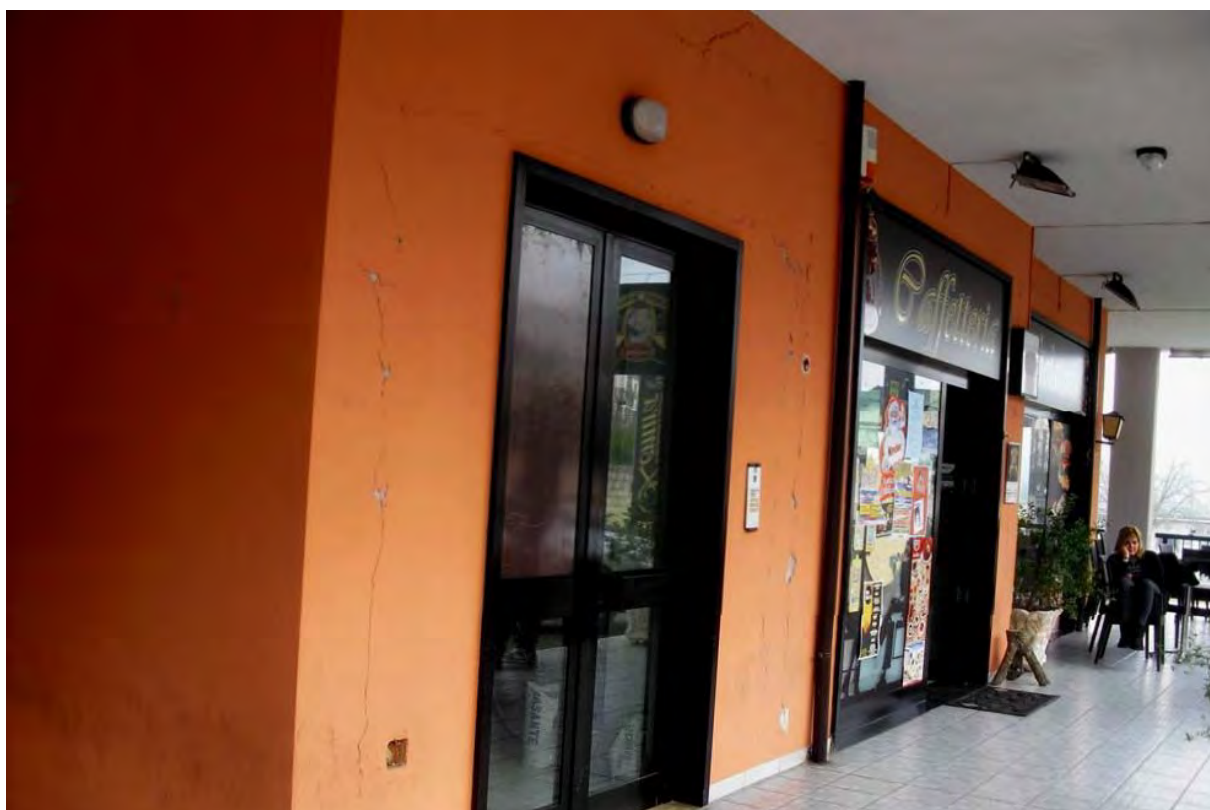
**Figura 19.** Fabbricato in c.a. all'inizio del centro cittadino. Lesioni sulle tamponature. Livello di danno D2-Medio.

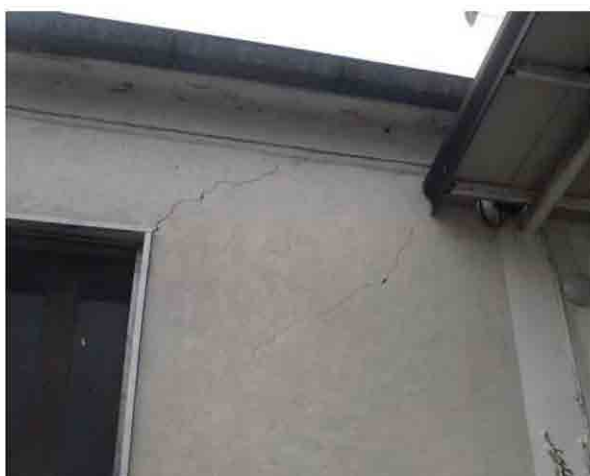
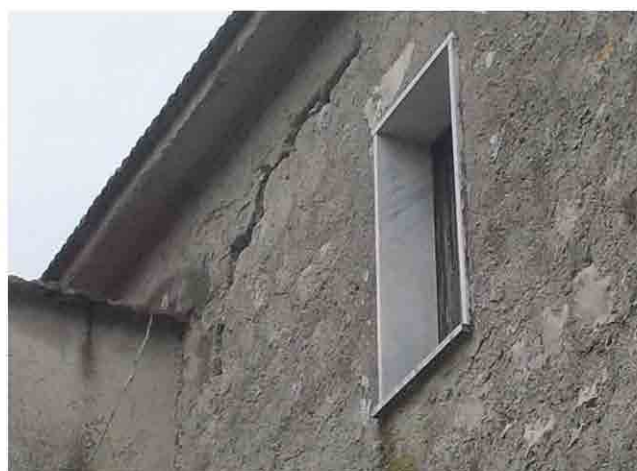
Nel comune di Gioia Sannitica l'evento è stato avvertito dalla popolazione con panico. Lesioni in numerose abitazioni. Gli effetti più rilevanti compatibili con il VI grado di intensità MCS, riscontrati nella città di Gioia Sannitica sono stati riportati nella Figura 20.

**Figura 20.** Danni ad un edificio in località Petrito. L'edificio presenta danni pregressi per cedimenti fondali. Livello di danno D3-Grave.

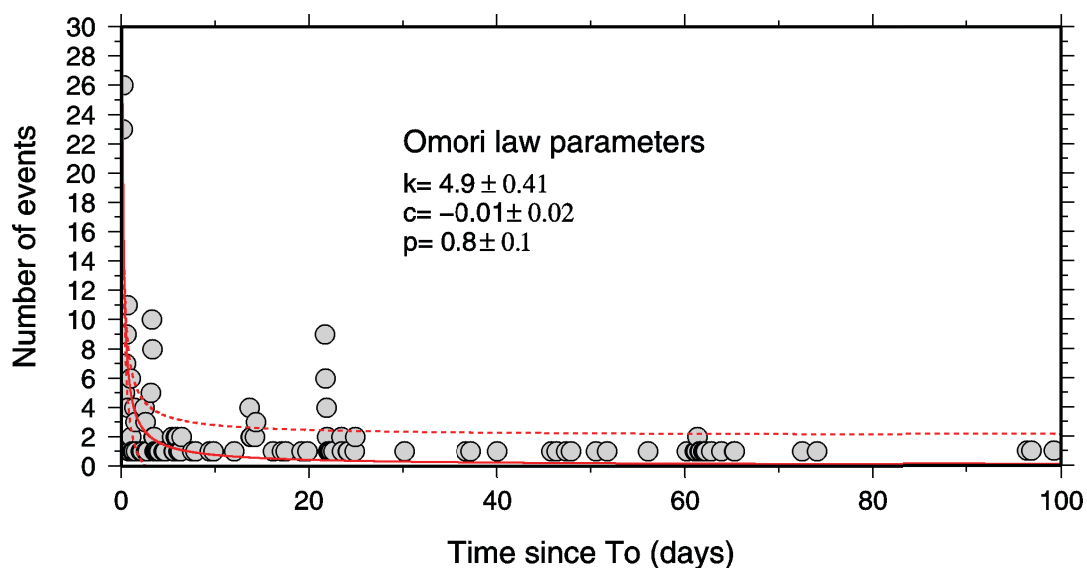
Il risultato dell'analisi per la sequenza del Matese è riportato in Figura 26 in cui sono anche elencati i valori dei parametri  $k$ ,  $c$  e  $p$  e le relative incertezze. Il valore di  $p$  ottenuto è molto prossimo al valore utilizzato da Murru et al., [2009] dall'analisi delle sequenze sul territorio italiano.

**Figura 26.** Stima di parametri della legge di Omori per la sequenza del Matese.

Si può notare che dopo circa dieci giorni dall'evento principale la sequenza sembra esaurirsi e il livello di sismicità è prossimo al livello di background. Nel periodo successivo si evidenziano però altre due mini sequenze con durate dell'ordine del giorno. L'interesse per le analisi delle repliche nasce dal fatto che strutture danneggiate dall'evento principale possono essere ulteriormente indebolite dall'arrivo di eventi successivi che, sebbene di energia più piccola, possono essere molto numerosi.

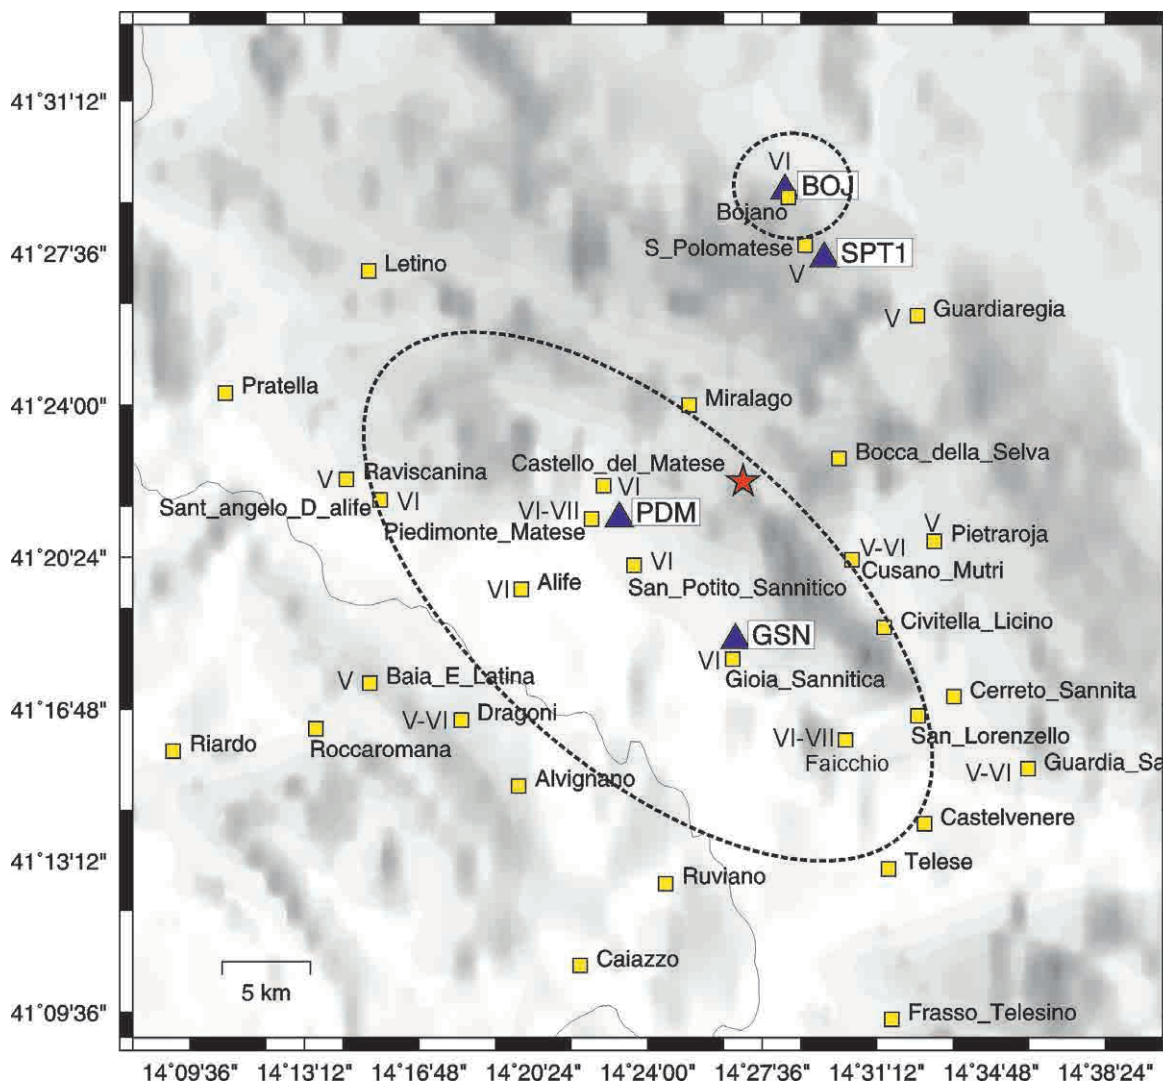
**Figura 30.** L'ellisse in figura racchiude l'ipotetica area del VI grado MCS del terremoto nel Matese del 29 dicembre 2013.

In particolare, nei comuni maggiormente danneggiati, Piedimonte Matese e Faicchio, si osservano chiare dipendenze dell'aggravamento del livello di danno con la geologia locale e con la topografia. Inoltre le stesse tipologie strutturali potrebbero aver esercitato un ulteriore aggravamento, con particolare riferimento alle chiese ed agli edifici in c.a. con tipologia pilotis.
