Tecnologie dei regolatori solari *standalone*  
per il monitoraggio magnetico dell'Etna  
e dell'isola di Stromboli

*Standalone photovoltaic controller technologies  
for magnetic monitoring of Etna and  
the island of Stromboli*

Antonino Sicali, Pasqualino Cappuccio, Alfio Amantia

INGV | Istituto Nazionale di Geofisica e Vulcanologia, Sezione di Catania - Osservatorio Etneo

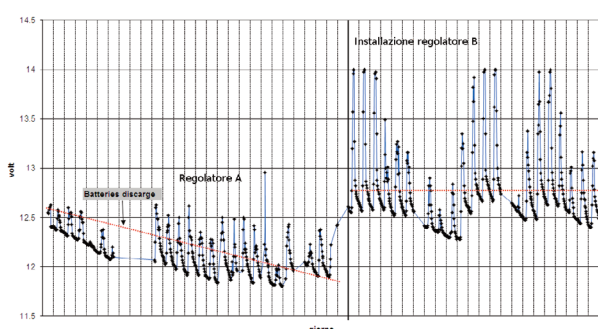
**Figura 3** Tensione di batteria misurata alla stazione magnetica di Serra La Nave (ESL), M.te Etna nel Settembre-Ottobre 2003.

*Figure 3* Battery voltage measured at magnetic station of Serra La Nave (ESL), M.te Etna in September-October 2003.

Una delle stazioni che porta la sigla ESL (installata nel bosco all'interno dell'Osservatorio Astrofisico di Serra La Nave, 1735 s.l.m.) iniziò ad avere problemi di alimentazione: le batterie si stavano lentamente scaricando a causa della cattiva regolazione. L'ipotesi che l'energia media immagazzinata si era ridotta fu verificata sul campo in un primo sito. Contattato il rivenditore ci ha suggerito di utilizzare un regolatore diverso che chiameremo B costruito dalla stessa azienda dell'A. Si è quindi sostituito il 10 Ottobre 2003 il regolatore A con il B, risolvendo i problemi di alimentazione (figure 3 e 4).

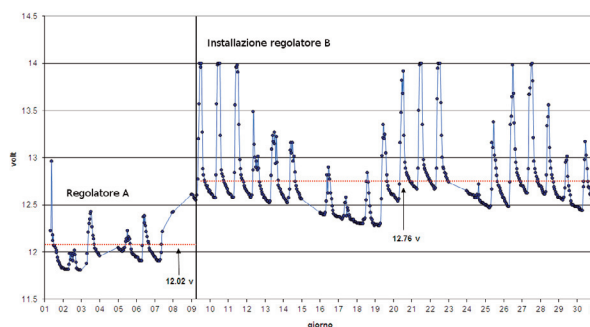
**Figura 4** Particolare della tensione di batteria stazione magnetica di Serra La Nave (ESL), M.te Etna nell'Ottobre 2003 a cavallo della sostituzione del regolatore.

**Figure 4** Zoom of battery voltage measured at magnetic station of Serra La Nave (ESL), M. Etna in October 2003 between photovoltaic regulator replacement.

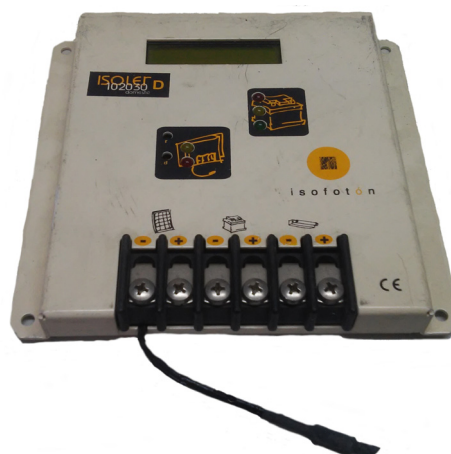
**Figura 8** Foto dell'*Isoler D10*, l'unico altro regolatore tra quelli provati che non creava problemi ai magnetometri *Overhauser* utilizzati. Su 6 regolatori solo 2 non creano il problema.

**Figure 8** Picture of *Isoler D10*, the only other regulator among those tested that did not create problems for the *Overhauser* magnetometers used. Of 6 regulators only 2 do not create the problem.
